平成 22 年 高精度地盤變動測量(干渉 SAR)

監視年報

平成 23 年 3 月

国土地理院

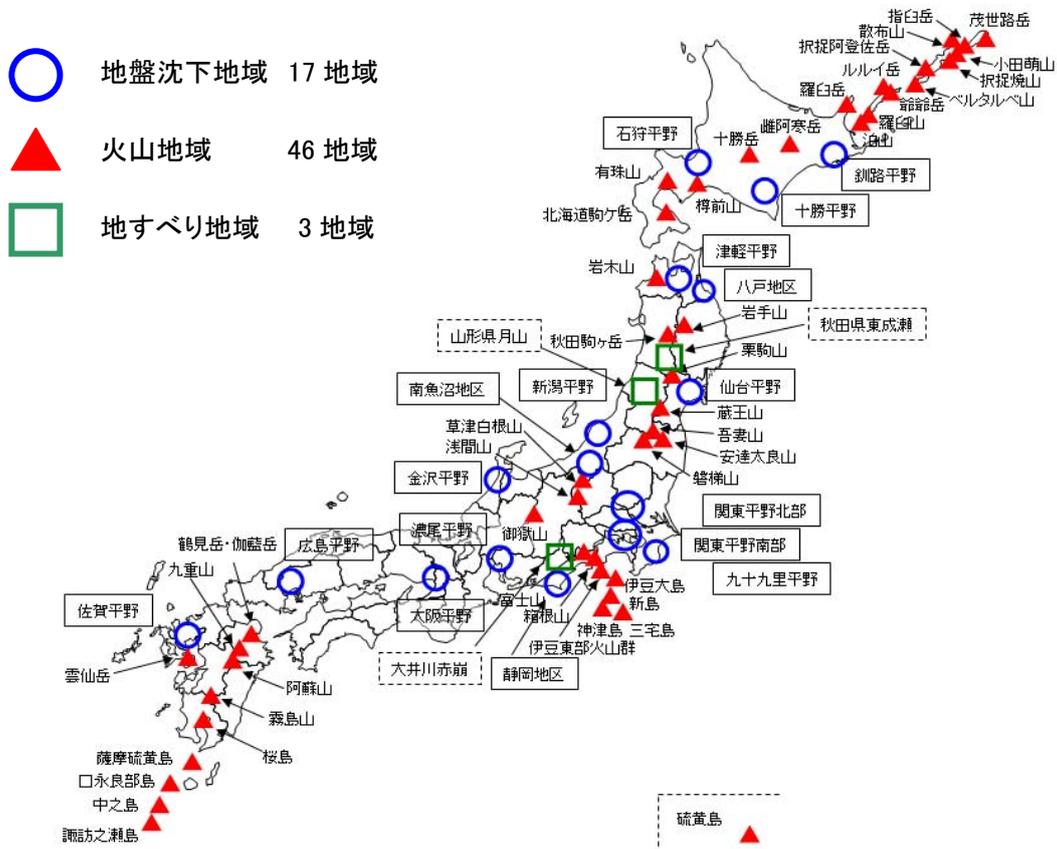
図-1 定常解析地域(平成 22 年度)

「高精度地盤変動測量」は、地盤沈下・地すべりによる地盤・地表変動や火山活動による地殻変動の定常的な監視を目的としています(定常解析地域:図-1)。また、地震や火山等による災害が発生した場合には、その災害状況の把握や復興作業の情報提供を目的として、緊急解析を実施しています。

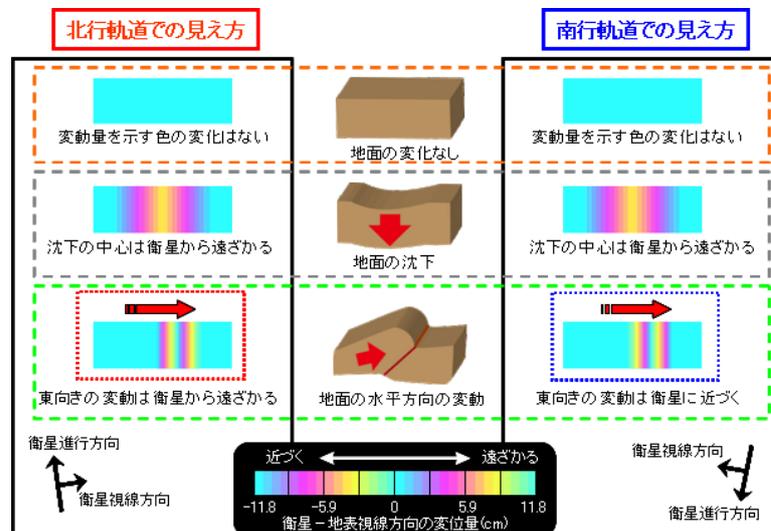
図-3 SAR 干渉画像の見方①

例えば、図-3 の灰色破線部で囲まれた部分(中央)のように地面の上下方向の変動(地盤沈下等)を捉えた場合、「北行軌道」・「南行軌道」は、共に衛星から遠ざかる色の变化(青→赤→黄)を示します。しかし、図-3 の緑破線部で囲まれた部分(下段)のように地面の水平方向の変動を捉えた場合、「北行軌道」が衛星から遠ざかる色の变化(青→赤→黄)を示しても「南行軌道」では、衛星に近づく色の变化(青→黄→赤)を示します。

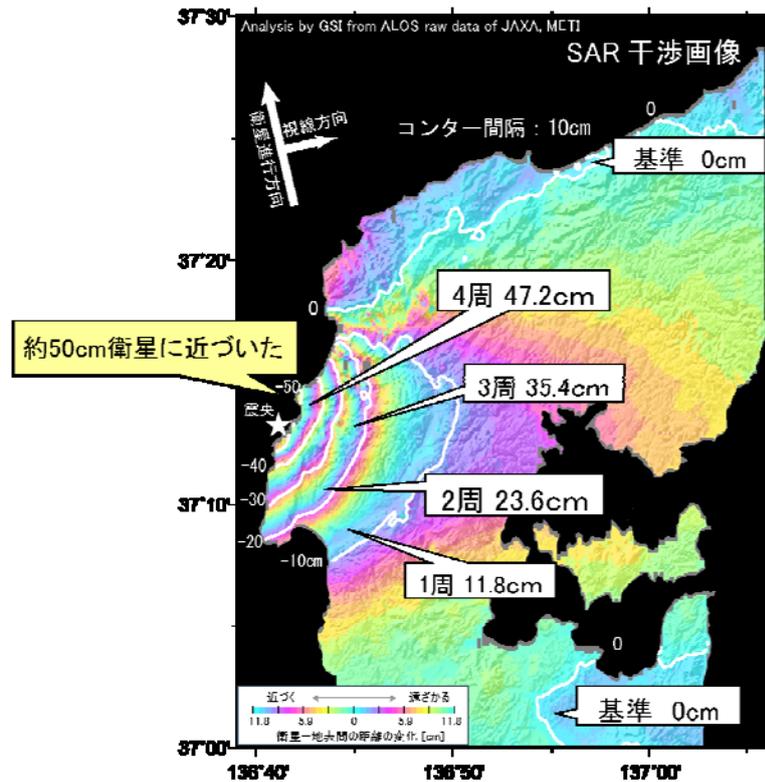
図-4 SAR 干渉画像の見方②

次に実際の SAR 干渉画像を利用して説明します。図-4 は、2007 年能登半島地震に伴う地殻変動を捉えた SAR 干渉画像です。カラーバーでも示していますが、青から青までの色の変化 1 周分は、11.8cm の変動量に相当します。震央から遠く地殻変動が見られない青を基準(0cm)とした場合、2007 年能登半島地震に伴う地殻変動量は、基準から震央に向かって青から青までの色の変化が 4 周していることから、約 50cm ということがわかります。また、基準から震央方向へ向かって色は、青→黄→赤→青と変化していますので、震央付近は衛星に近づく方向(西向き或いは隆起)に変動していることがわかります。

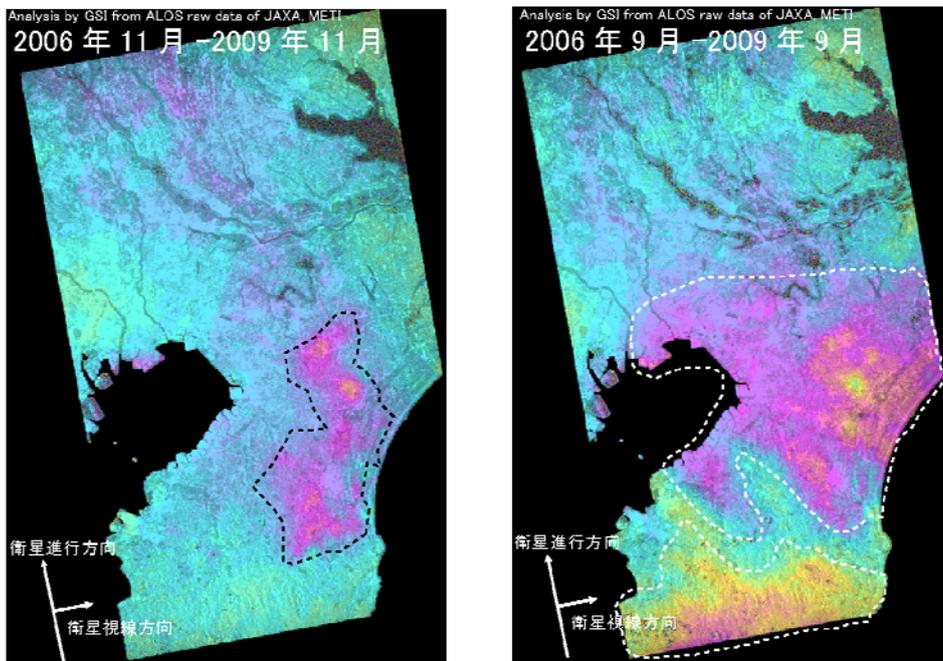
図-5 九十九里平野の約 3 年間の変動量を示す SAR 干渉画像
(左画像:ノイズの少ない解析結果、右画像:ノイズを多く含む解析結果)

図-5 は、九十九里平野(千葉県)における約 3 年間(2006 年-2009 年)の期間を挟んだデータを用いて作成した北行軌道の SAR 干渉画像です。九十九里平野は水準測量によって地盤沈下が確認されていますので、左右の図に地盤沈下に伴う同様な変動が表れていなければなりません。しかし、左右の図では、明らかな違い(変動地域・変動量)が読み取れます。そこで、水準測量の結果と照らし合わせたところ、左の画像のほうが右の画像より、地盤沈下の結果と一致することがわかりました。このように、SAR 干渉画像では、ノイズによって実際の変動量とは異なる見かけ上の位相変化が見られます。そこで、正しい変動量を SAR 干渉画像で表すためには、解析ペアを変更した複数の解析結果や水準測量等の結果からノイズの影響を判断することが重要になります。

左画像では、地盤沈下と思われる明瞭な位相変化(黒破線部)が見られます。

右画像では、画像中央から南側にかけてノイズを含む位相変化(白破線部)が顕著に見られます。

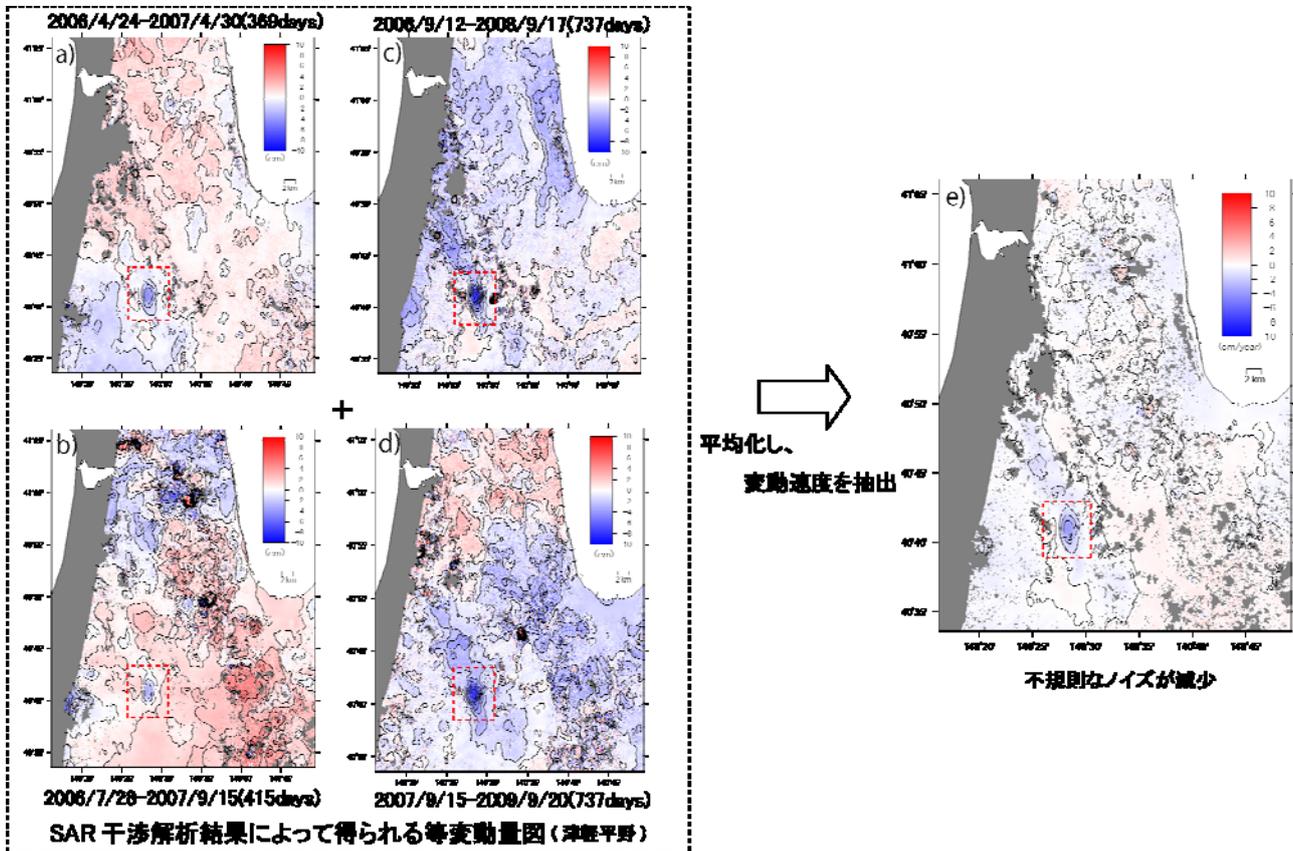
図-9 平均化処理の原理図

この手法により、時間的に不規則な水蒸気によるノイズが軽減され、継続的に発生している変動が抽出できます(図-9)。なお、平均化のため、変動速度は一定と仮定しています。よって、同様な変動が継続する地盤沈下などの検出には適しますが、変動が不規則な地盤沈下、火山活動や地すべり性地表変動には不向きです。

a)~d)の SAR 干渉解析結果から得られる変動量は、ノイズの影響によって全体的に数 cm の誤差を含んでいます。そこで a)~d)の 4 画像を平均化することによって、不規則なノイズを軽減させることが可能です。

平均化処理後の e)では、地盤沈下と思われる変動域(赤破線部)が明瞭になり、平均化処理前の a)~d)で見られる変動域以外の不規則な数 cm のノイズが軽減されています。

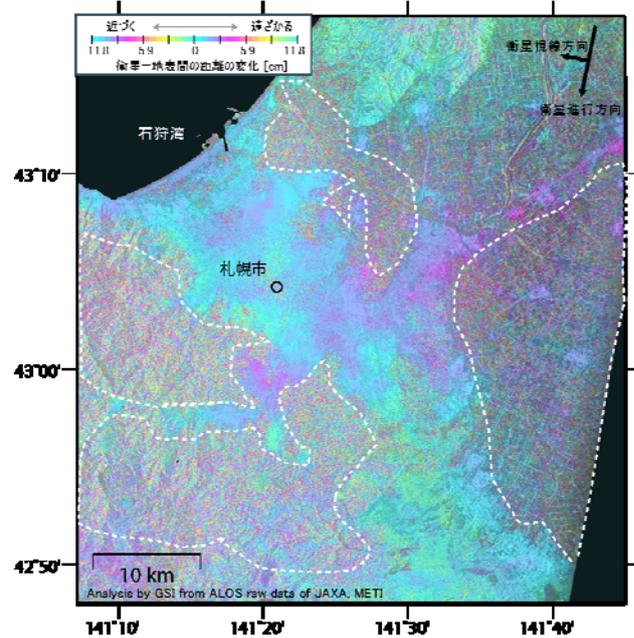
判読) 札幌市街地では、北行・南行軌道共にノイズレベルを超えるような変動は確認できない。
白破線部は、干渉不良のため、変動の有無は確認できない。

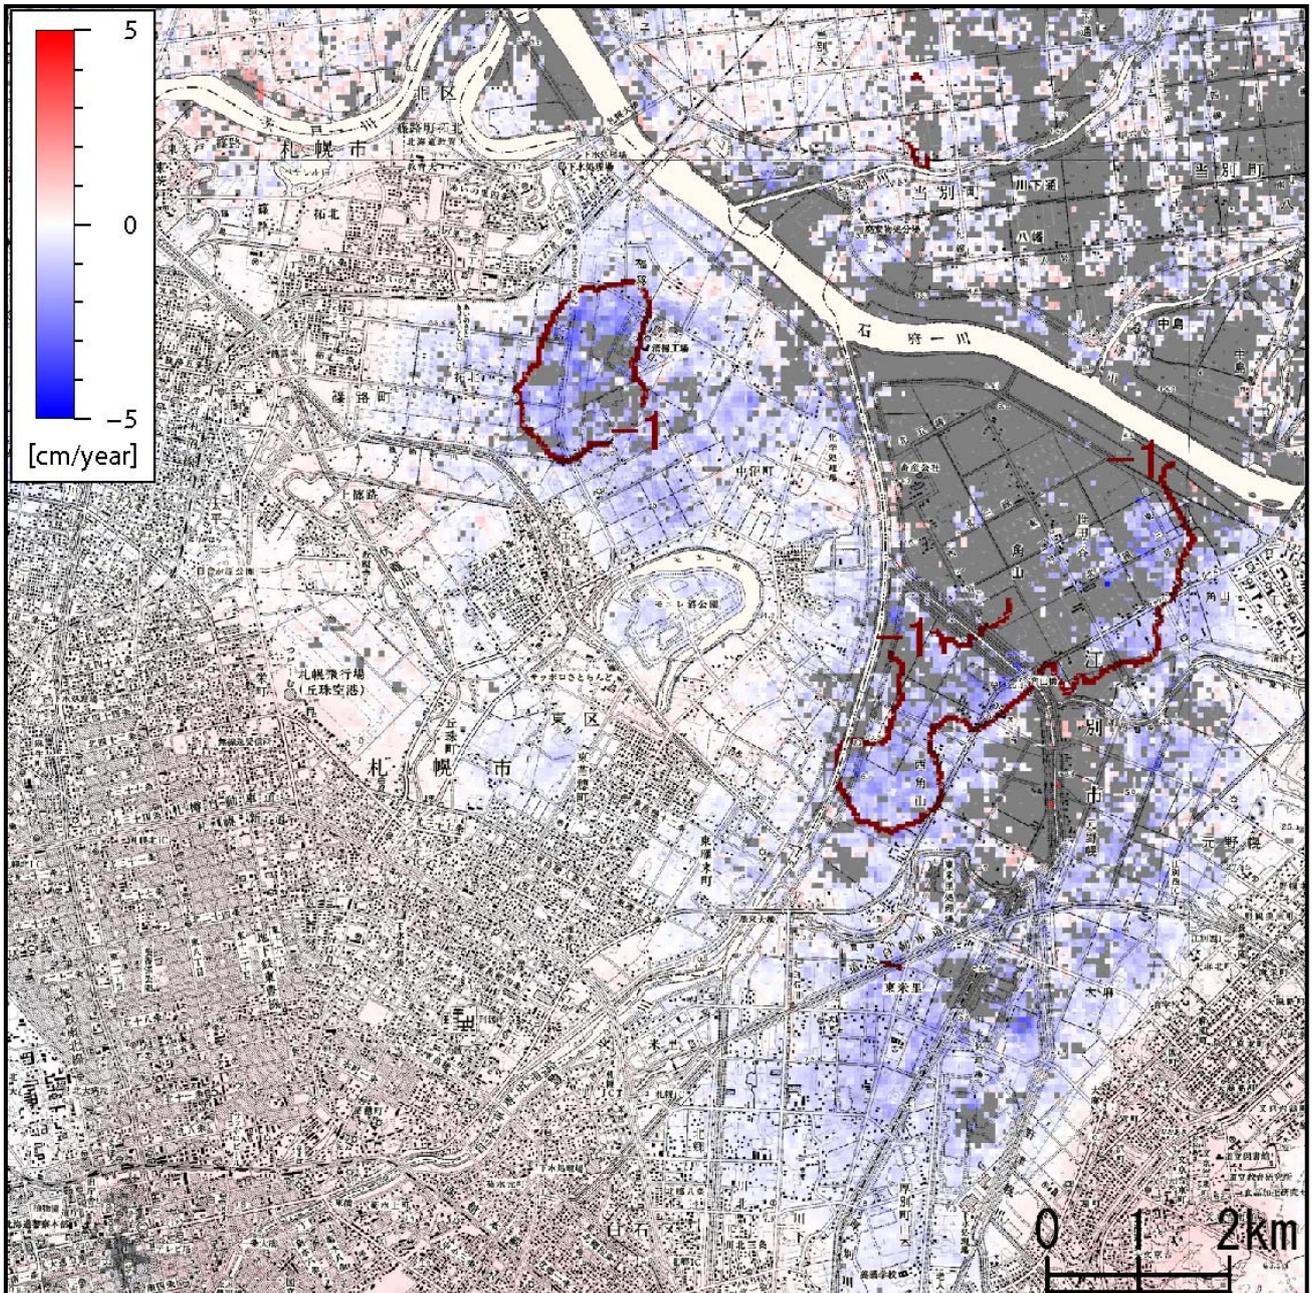
2010年のデータを使用した解析結果では干渉不良地域が多かったため、過去(2006年～2009年)のデータの解析結果を利用し、年間の地盤沈下速度を推定した。

判読) 札幌駅周辺では、地盤沈下と思われる変動は確認できない。

石狩川流域(今年の解析結果では干渉していない地域)では、2006年～2009年のデータを使用した結果、1～2cm/年の地盤沈下と思われる変動が確認できる。

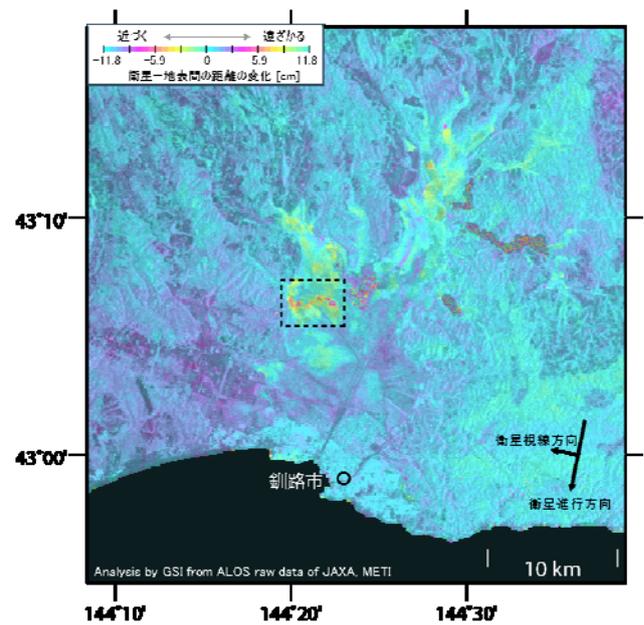
判読) 釧路市街地では、北行・南行軌道共にノイズレベルを超えるような変動は確認できない。釧路湿原では、局所的な地表変動が確認できる(黒破線部)。

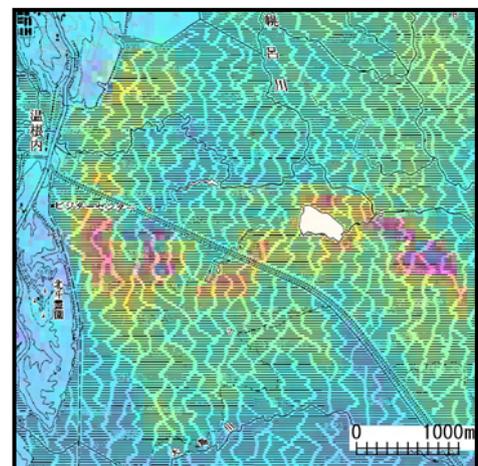
No.1 の黒破線部を拡大した図 (地表が衛星に近づく変動が確認できる)

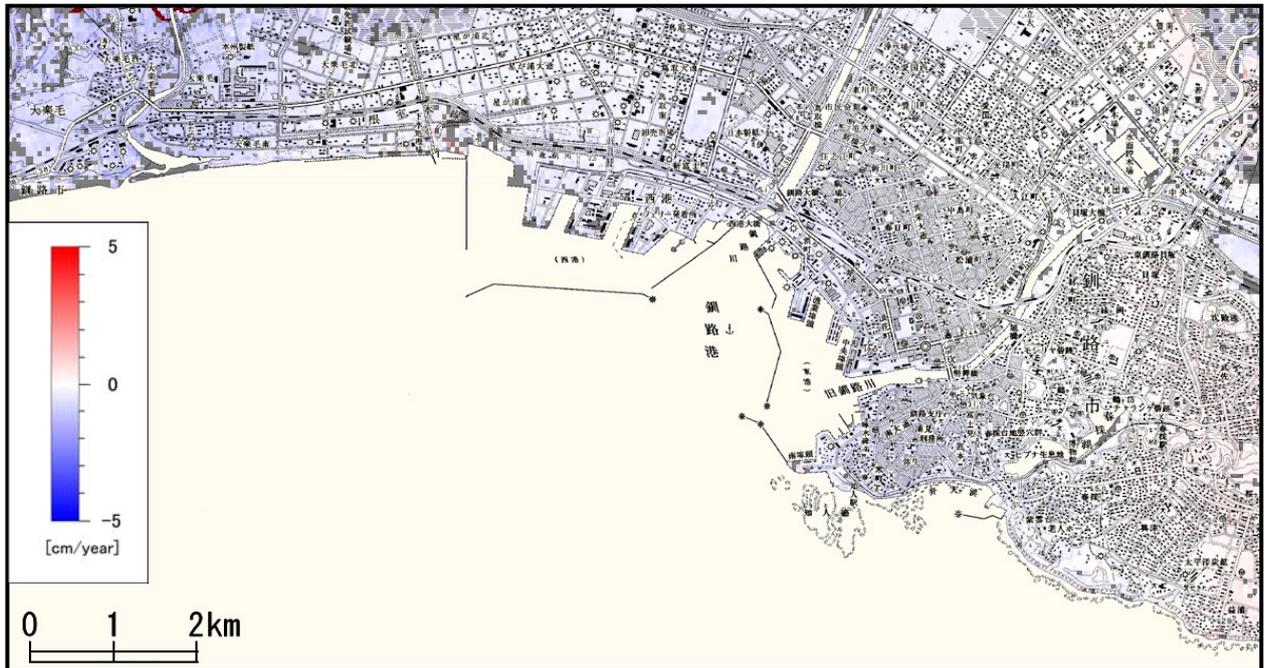
- 3) (準)上下方向の変動量(衛星視線方向から上下変動を抽出)
2007年～2010年のデータを使用し、年間の地盤沈下速度を推定した。

判読) 釧路市街地では、地盤沈下と思われる変動は確認できない。

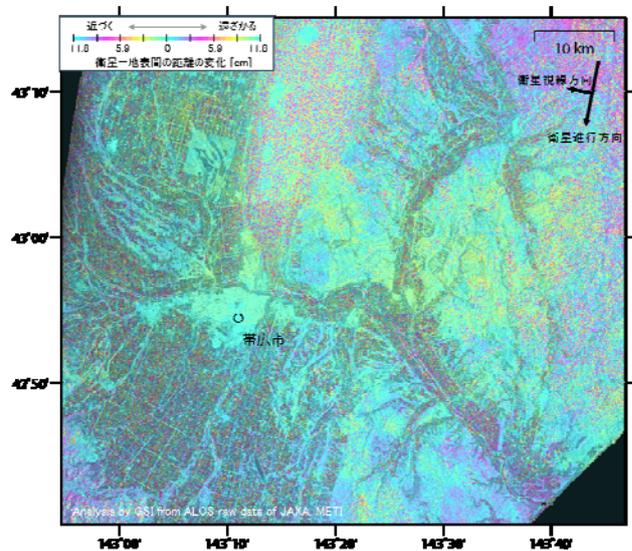
判読) 帯広市街地では、北行・南行軌道共にノイズレベルを超えるような変動は確認できない。
白破線部では、ノイズを含む位相変化が顕著に見られるため、変動の有無は確認できない。

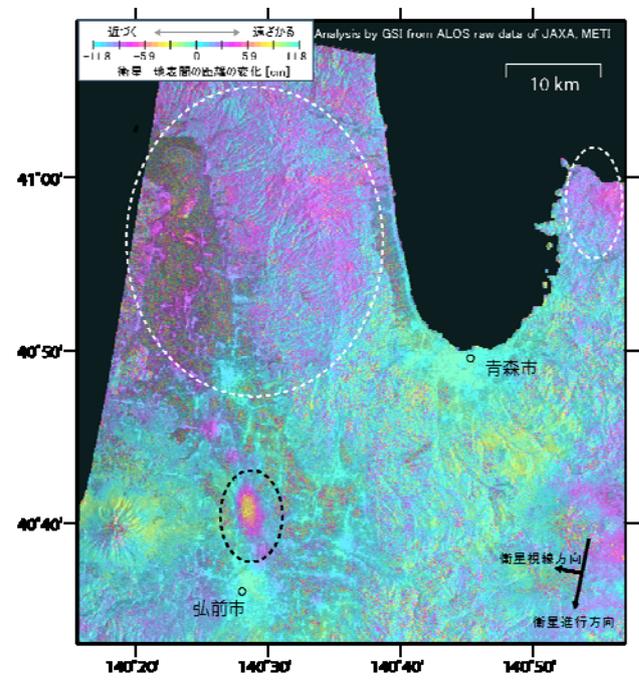
判読) 弘前市北部では、北行・南行軌道共に衛星から遠ざかる変動が確認できる(黒破線部)。白破線部では、ノイズを含む位相変化が顕著に見られるため、変動の有無は確認できない。

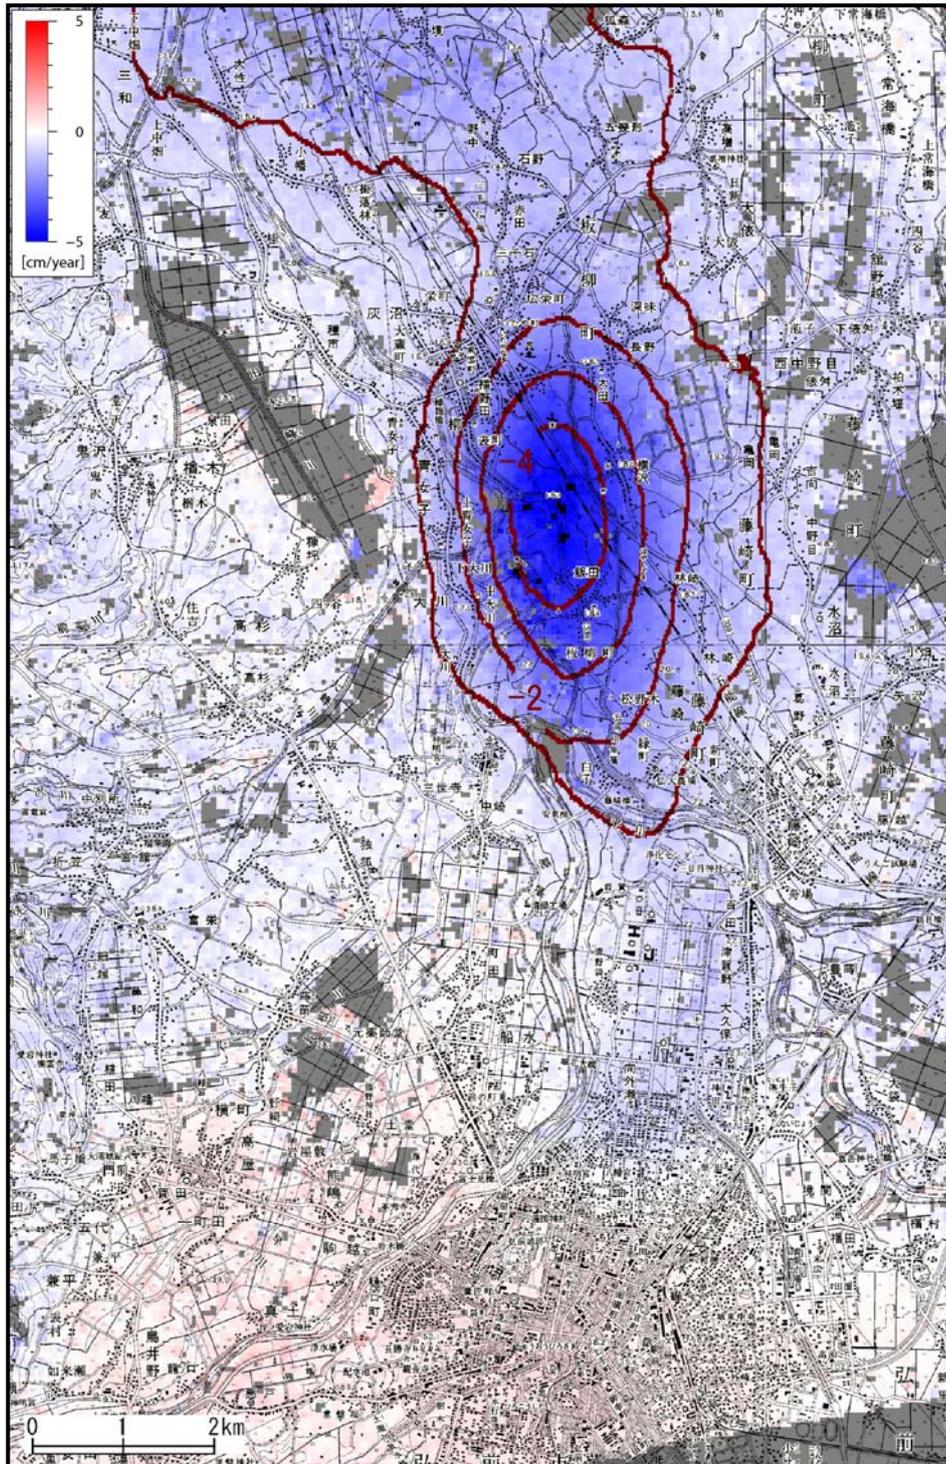
2010年のデータを使用した解析結果ではノイズの影響が大きかったため、過去(2006年～2009年)の解析結果を利用し、年間の地盤沈下速度を推定した。

判読)板柳町から藤崎町では、2006年～2009年のデータを使用した結果、4～5cm/年の地盤沈下と思われる変動が確認できる。

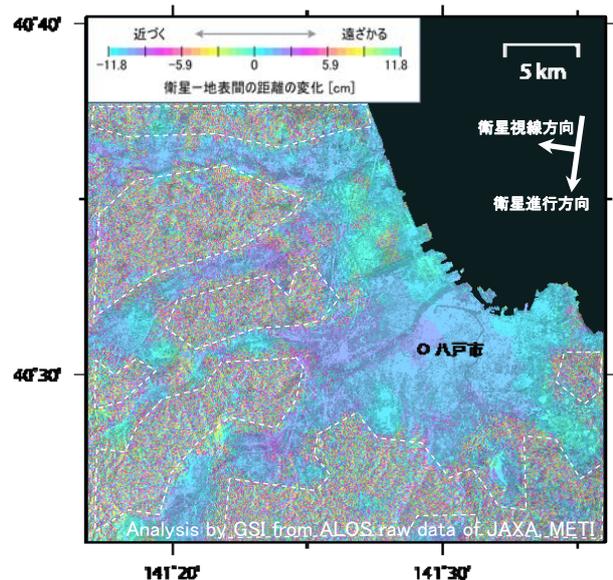
判読) 八戸市街地では、北行・南行軌道共にノイズレベルを超えるような変動は確認できない。
白破線部は、干渉不良のため、変動の有無は確認できない。

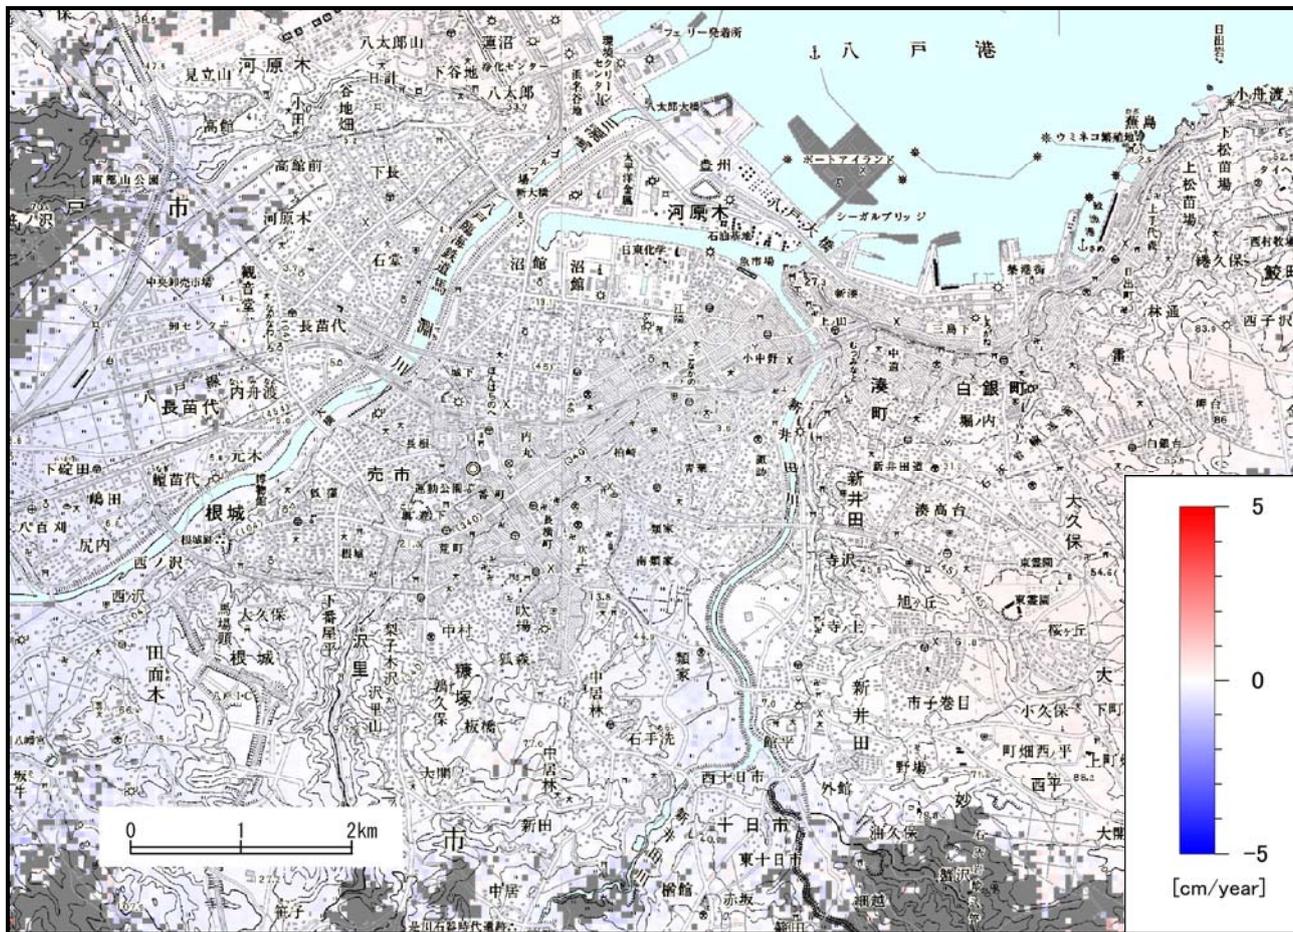
3) (準)上下方向の変動量 (衛星視線方向から上下変動を抽出)
 2007年～2010年のデータを使用し、年間の地盤沈下速度を推定した。

判読) 八戸市街地では、地盤沈下と思われる変動は確認できない。

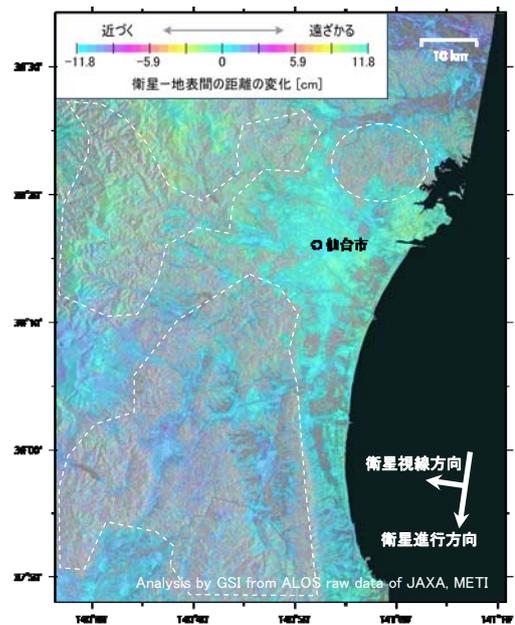
判読) 仙台平野では、北行・南行軌道共にノイズレベルを超えるような変動は見られない。
 No.2 の白破線部では、ノイズを含む位相変化が顕著に見られるため、変動の有無は確認できない。
 No.1 の白破線部は、干渉不良のため、変動の有無は確認できない。

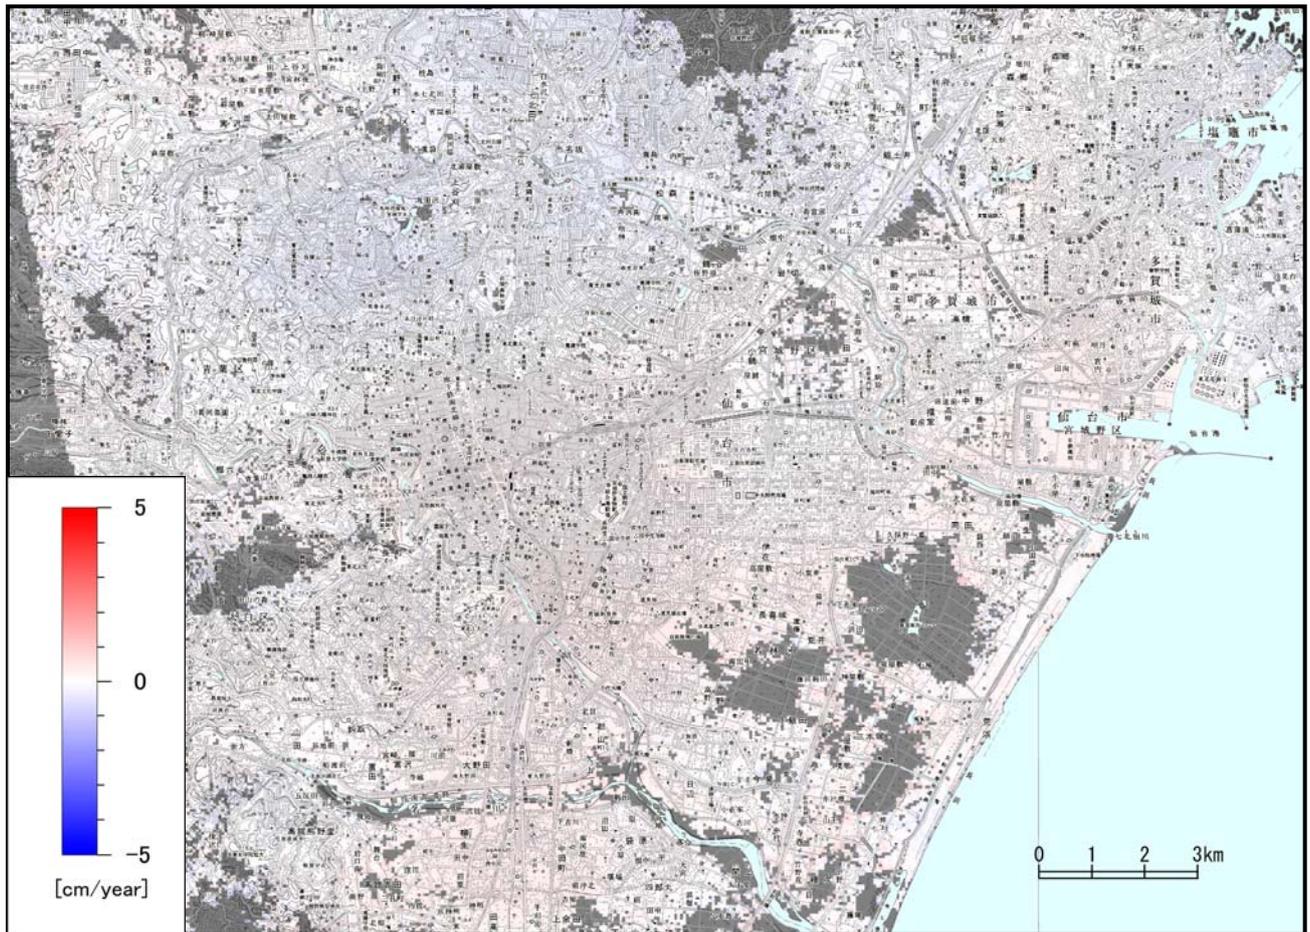
- 3) (準)上下方向の変動量(衛星視線方向から上下変動を抽出)
2007年～2010年のデータを使用し、年間の地盤沈下速度を推定した。

判読) 仙台市街地では、地盤沈下と思われる変動は確認できない。

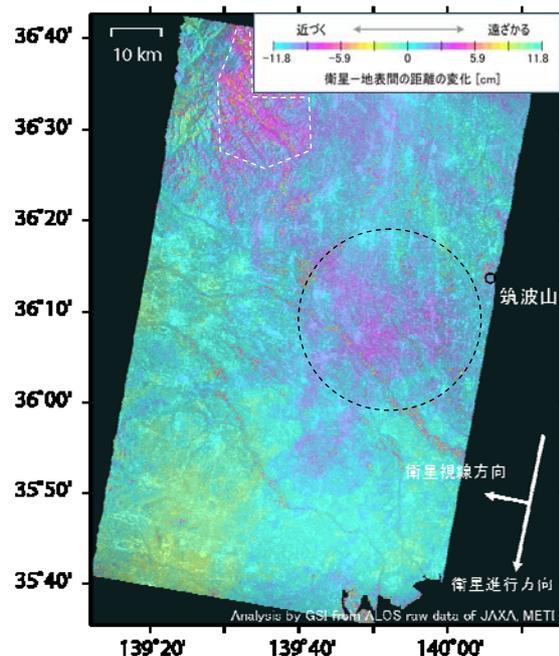
判読) 筑波山南西部では、北行・南行軌道共に衛星から遠ざかる変動が確認できる(黒破線部)。白破線部では、ノイズを含む位相変化が顕著に見られるため、変動の有無は確認できない。

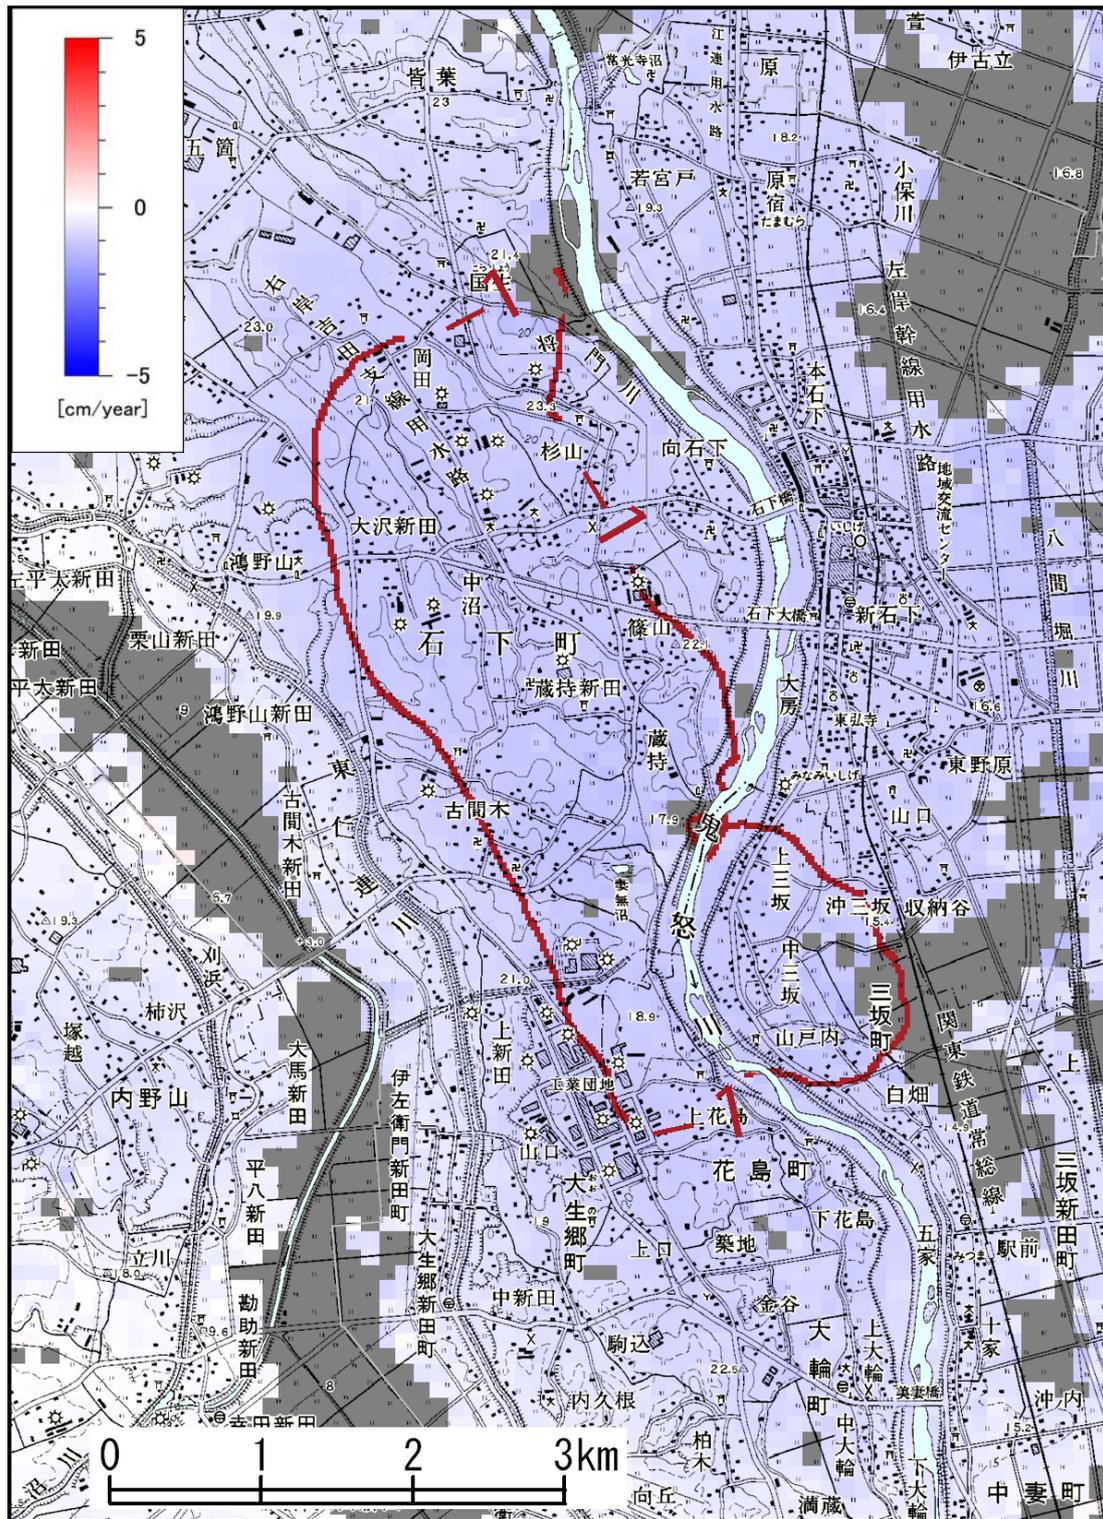
- 3) (準)上下方向の変動量(衛星視線方向から上下変動を抽出)
 2007年～2010年のデータを使用し、年間の地盤沈下速度を推定した。

判読) 常総市では、2007年～2010年のデータを使用した結果、約1cm/年の地盤沈下と思われる変動が確認できる。

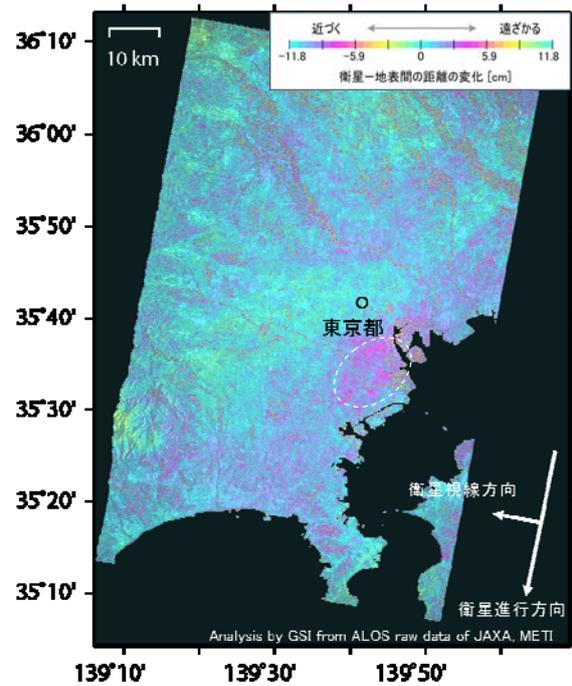
判読) 関東平野南部では、北行・南行軌道共にノイズレベルを超えるような変動は確認できない。
白破線部では、ノイズを含む位相変化が顕著に見られるため、変動の有無は確認できない。

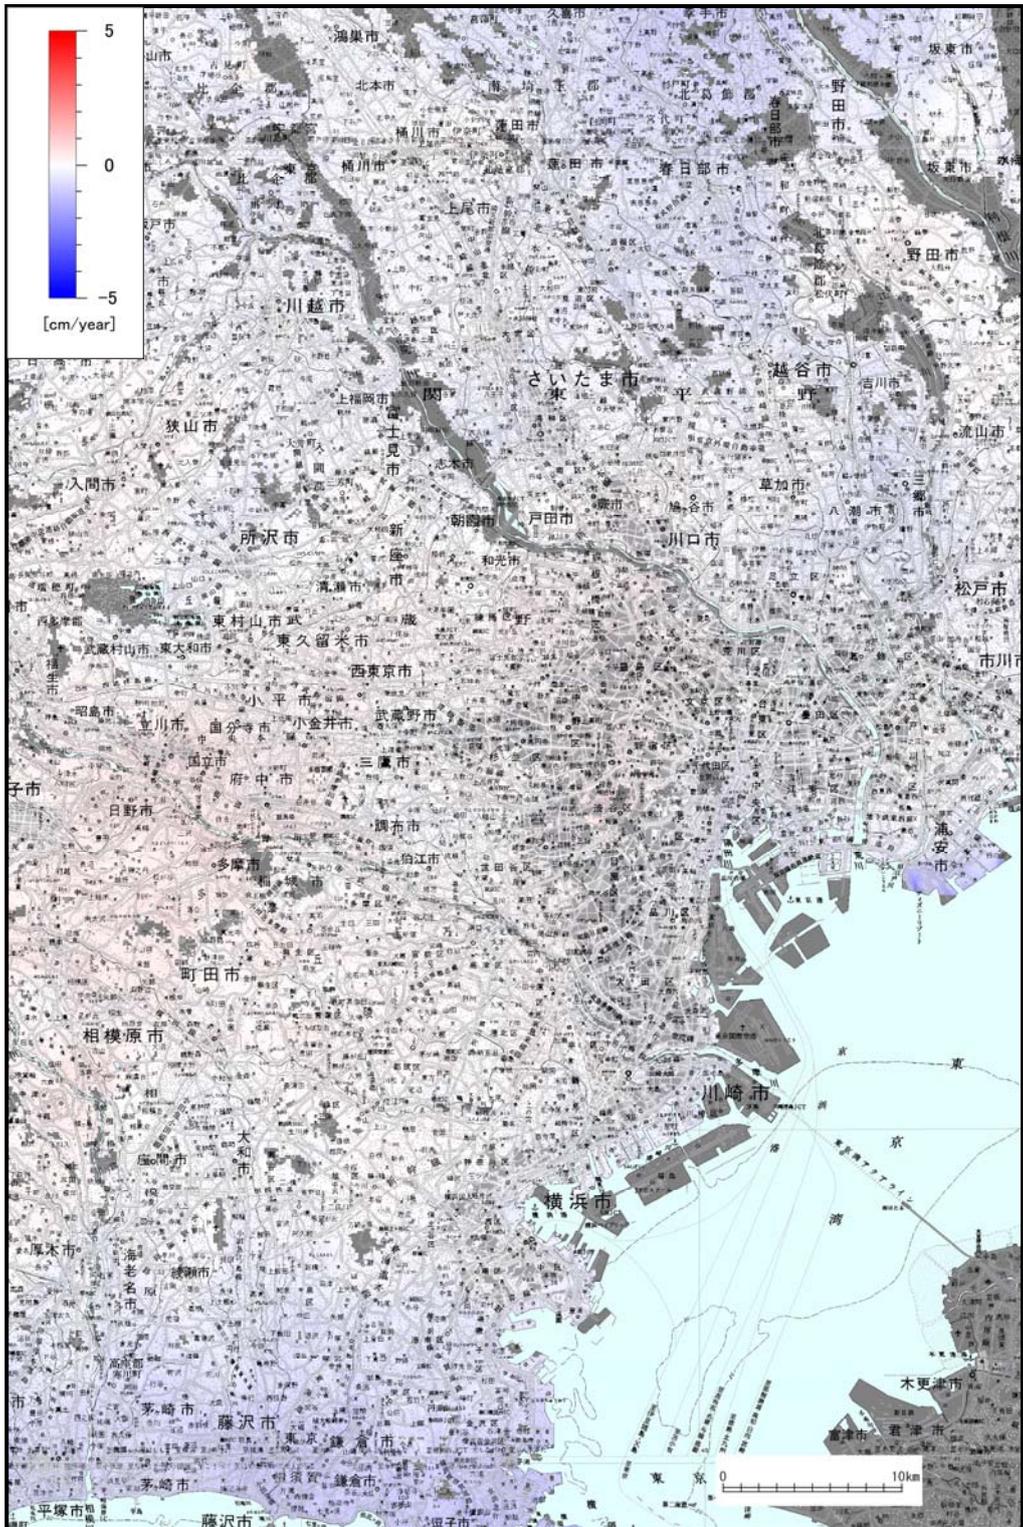
- 3) (準)上下方向の変動量(衛星視線方向から上下変動を抽出)
 2007年～2010年のデータを使用し、年間の地盤沈下速度を推定した。

判読) 関東平野南部では、地盤沈下と思われる変動は確認できない。

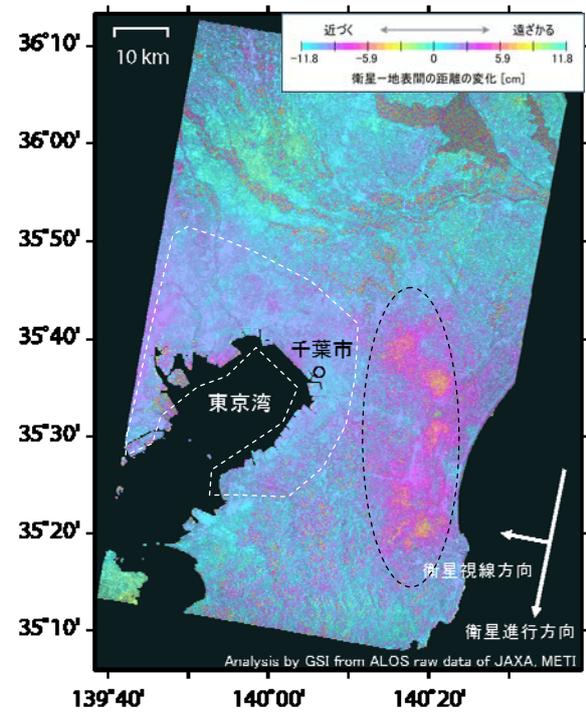
判読) 九十九里平野では、北行・南行軌道共に衛星から遠ざかる変動が確認できる(黒破線部)。白破線部では、ノイズを含む位相変化が顕著に見られるため、変動の有無は確認できない。

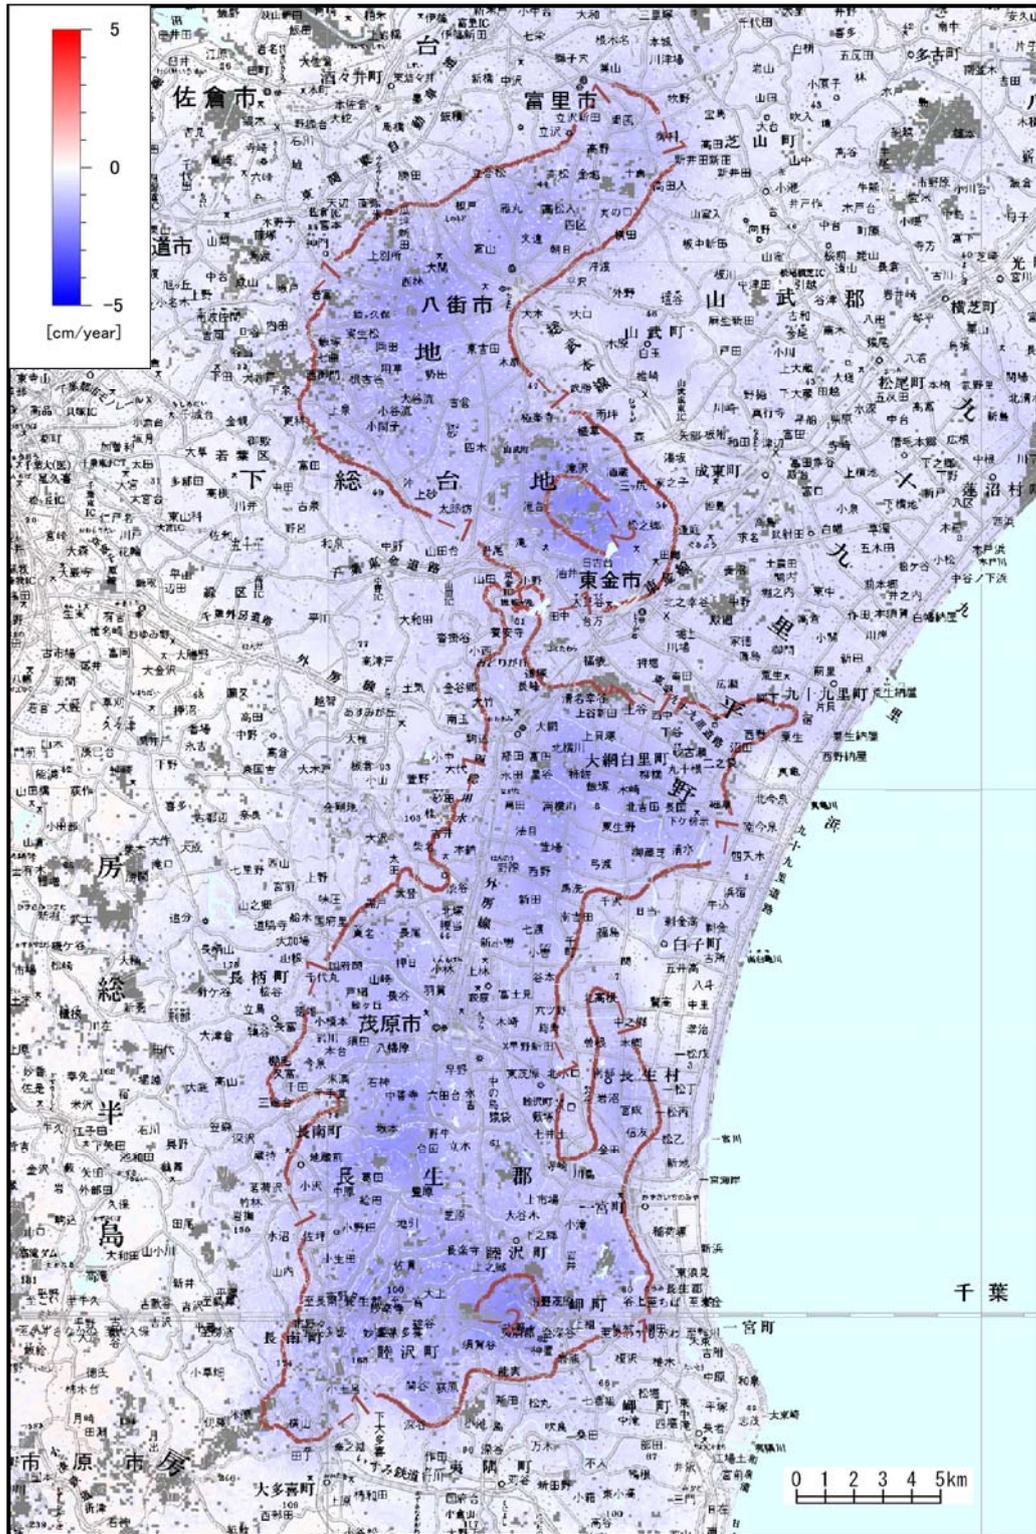
- 3) (準)上下方向の変動量(衛星視線方向から上下変動を抽出)
 2007年～2010年のデータを使用し、年間の地盤沈下速度を推定した。

判読) 九十九里平野では、2007年～2010年のデータを使用した結果、1～3cm/年の地盤沈下と思われる変動が確認できる。

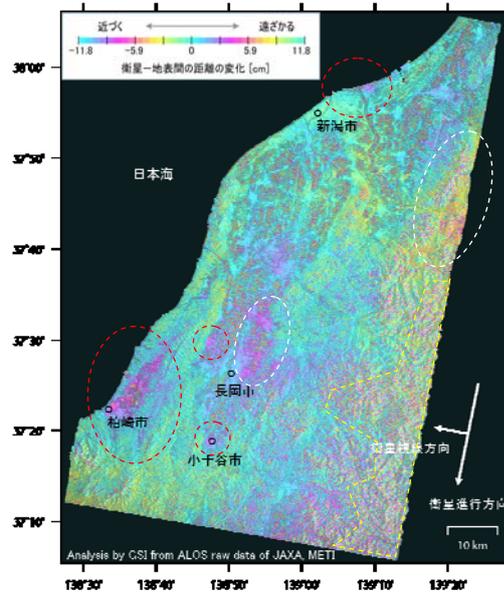
判読) 新潟市北東部では、北行・南行軌道共に衛星から遠ざかる変動が確認できる(赤破線部)。
 柏崎市・長岡市・小千谷市では、南行軌道で衛星から遠ざかる変動が確認できる(No.7 赤破線部)
 黄破線部は、干渉不良のため、変動の有無は確認できない。
 白破線部では、ノイズを含む位相変化が顕著に見られるため、変動の有無は確認できない。

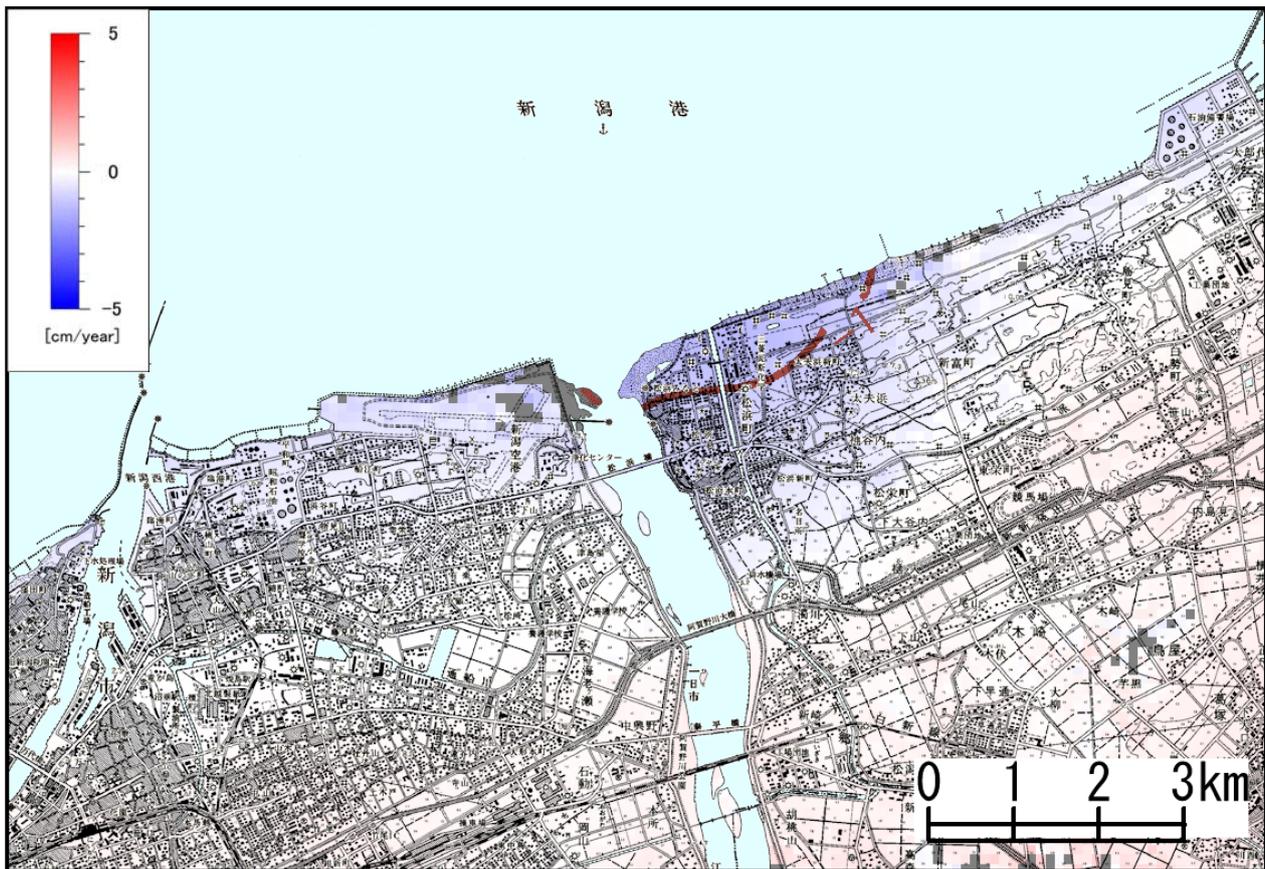
- 3) (準)上下方向の変動量(衛星視線方向から上下変動を抽出)
2007年～2010年のデータを使用し、年間の地盤沈下速度を推定した。

判読)新潟港周辺では、2007年～2010年のデータを使用した結果、1～2cm/年の地盤沈下と思われる変動が確認できる。

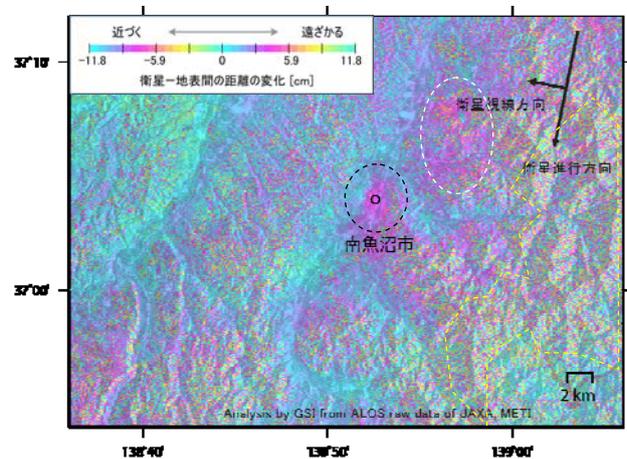
判読) 南魚沼市では、北行・南行軌道共に衛星から遠ざかる変動が確認できる(黒破線部)。ただし南行軌道についてはノイズを含む。黄破線部は、干渉不良のため、変動の有無は確認できない。白破線部では、ノイズを含む位相変化が顕著に見られるため、変動の有無は確認できない。

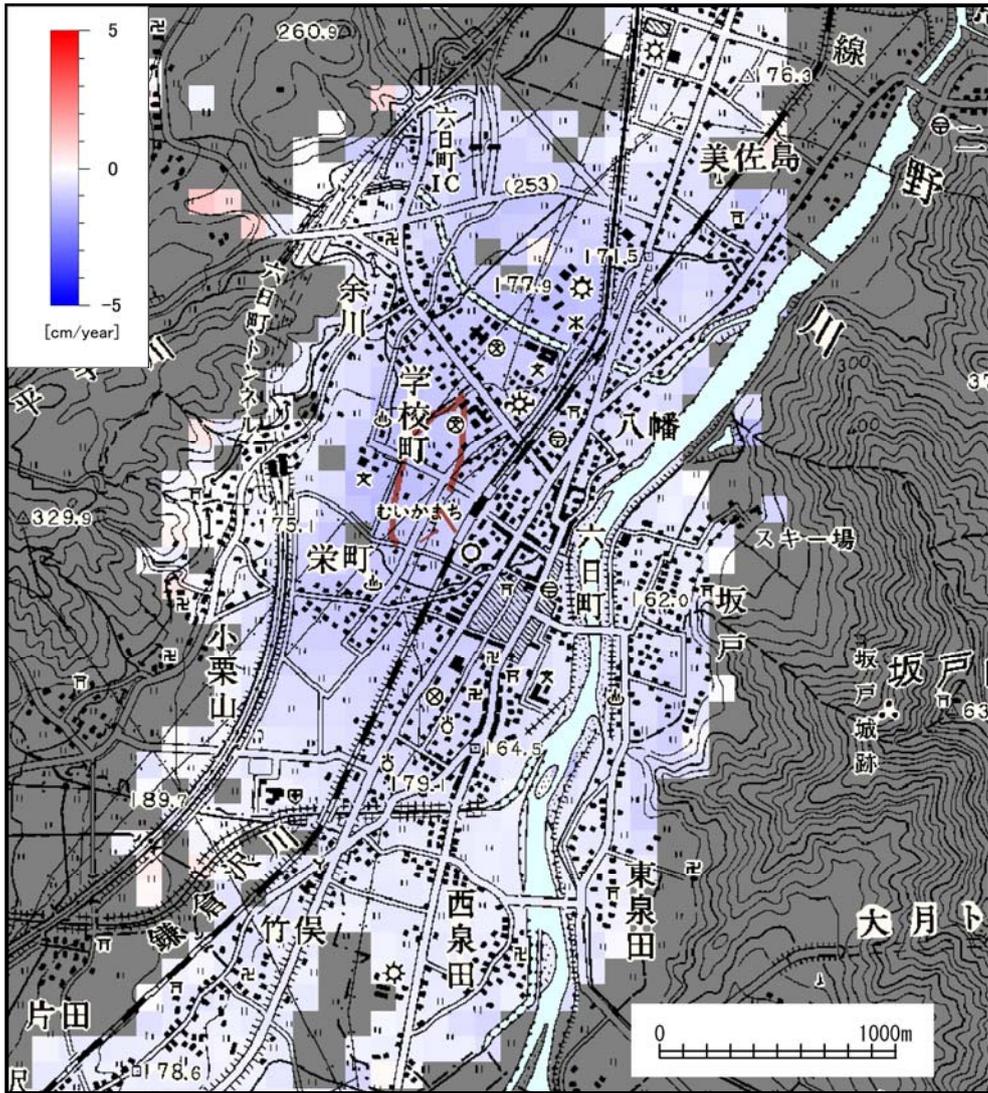
- 3) (準)上下方向の変動量(衛星視線方向から上下変動を抽出)
 2007年～2010年のデータを使用し、年間の地盤沈下速度を推定した。

判読) 南魚沼市では、2007年～2010年のデータを使用した結果、約1cm/年の地盤沈下と思われる変動が確認できる。

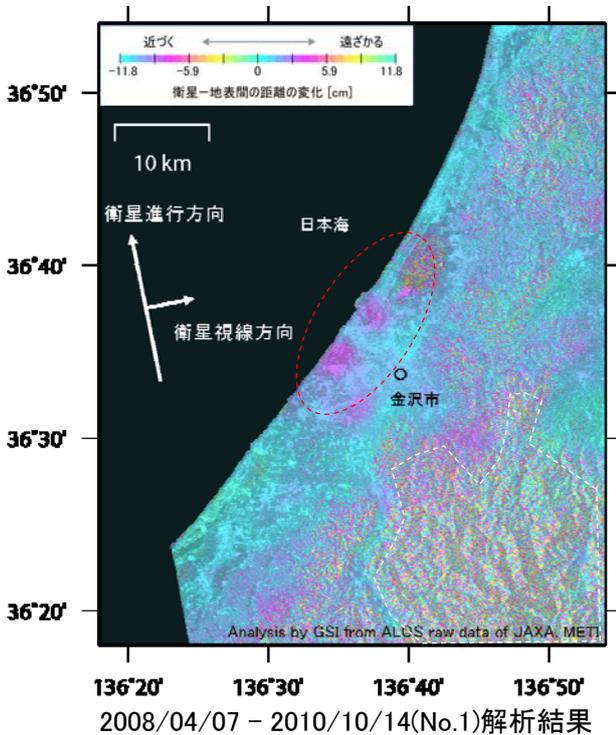
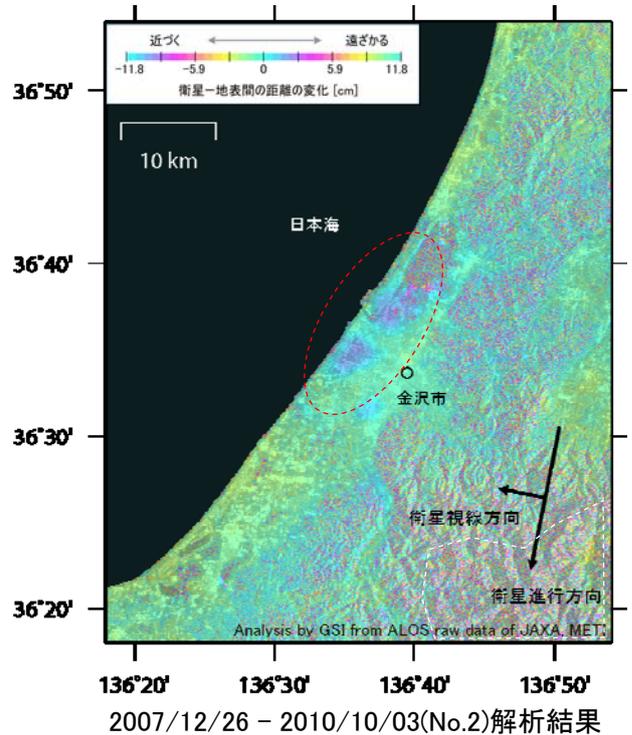
判読) 金沢市北西部では、北行・南行軌道共に衛星から遠ざかる変動が確認できる(赤破線部)。白破線部は、干渉不良のため、変動の有無は確認できない。
