平成 22 年 高精度地盤變動測量(干渉 SAR)

監視年報

平成 23 年 3 月

国土地理院

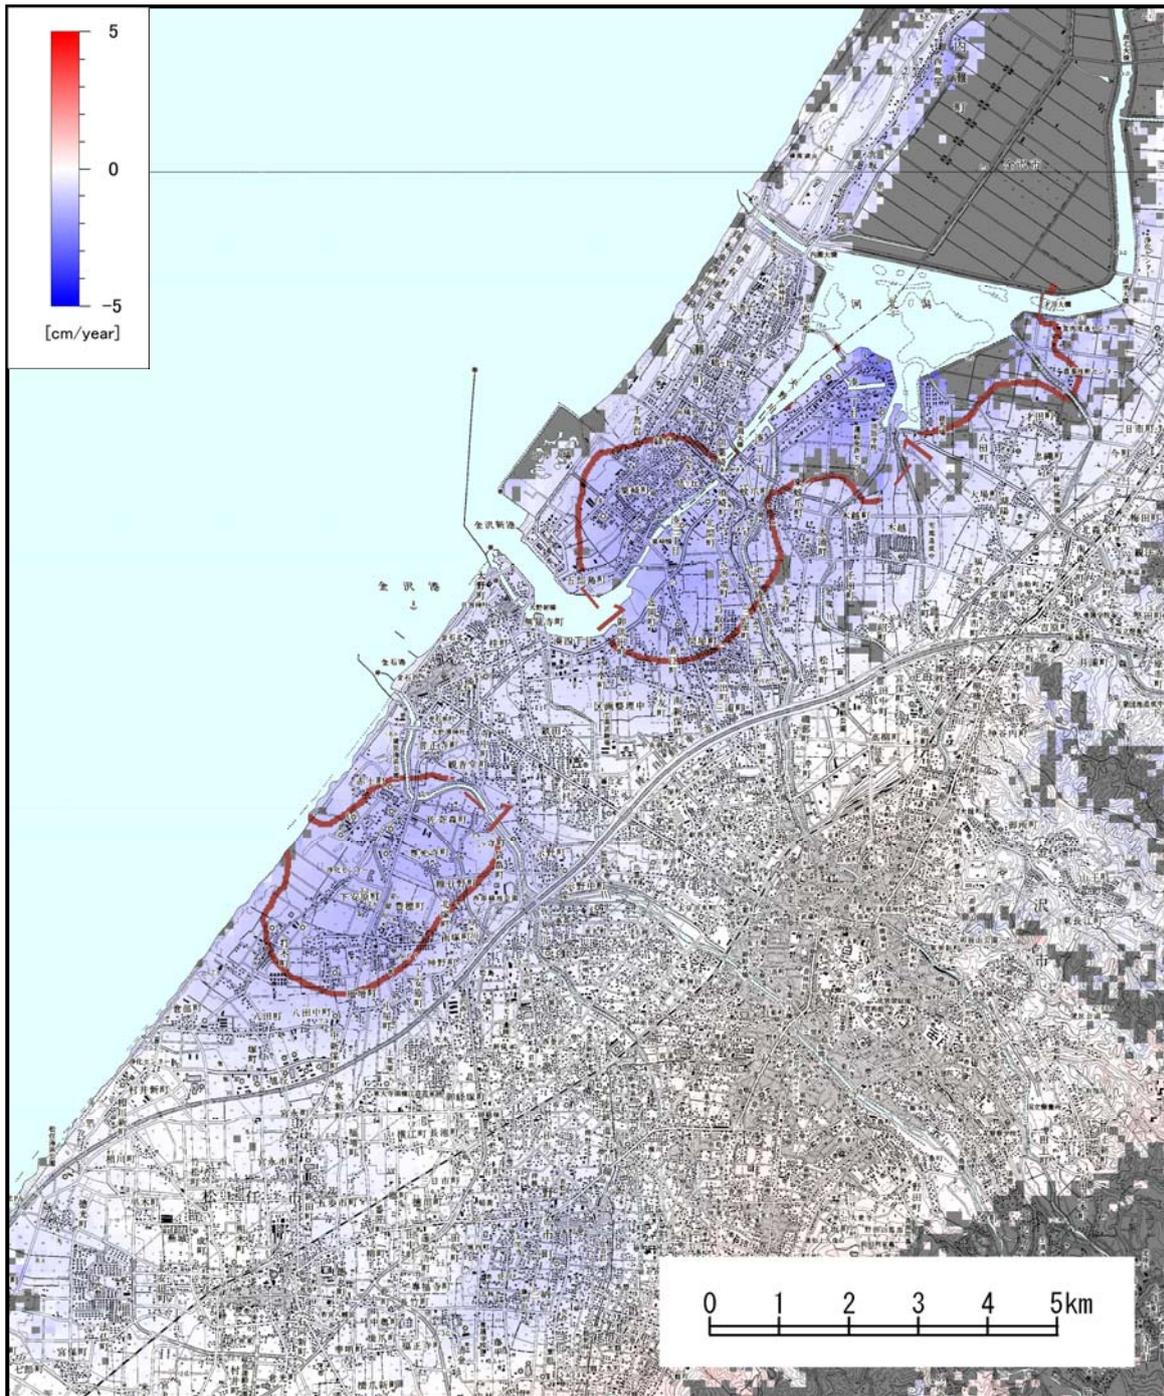
- 3) (準)上下方向の変動量(衛星視線方向から上下変動を抽出)
2007年～2010年のデータを使用し、年間の地盤沈下速度を推定した。

判読) 金沢港周辺では、2007年～2010年のデータを使用した結果、1～2cm/年の地盤沈下と思われる変動が確認できる。

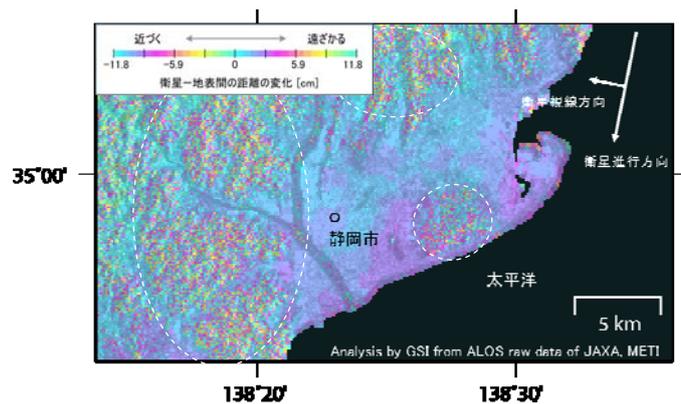
判読) 静岡市街地では、北行・南行軌道共にノイズレベルを超えるような変動は確認できない。
白破線部は、干渉不良のため、変動の有無は確認できない。

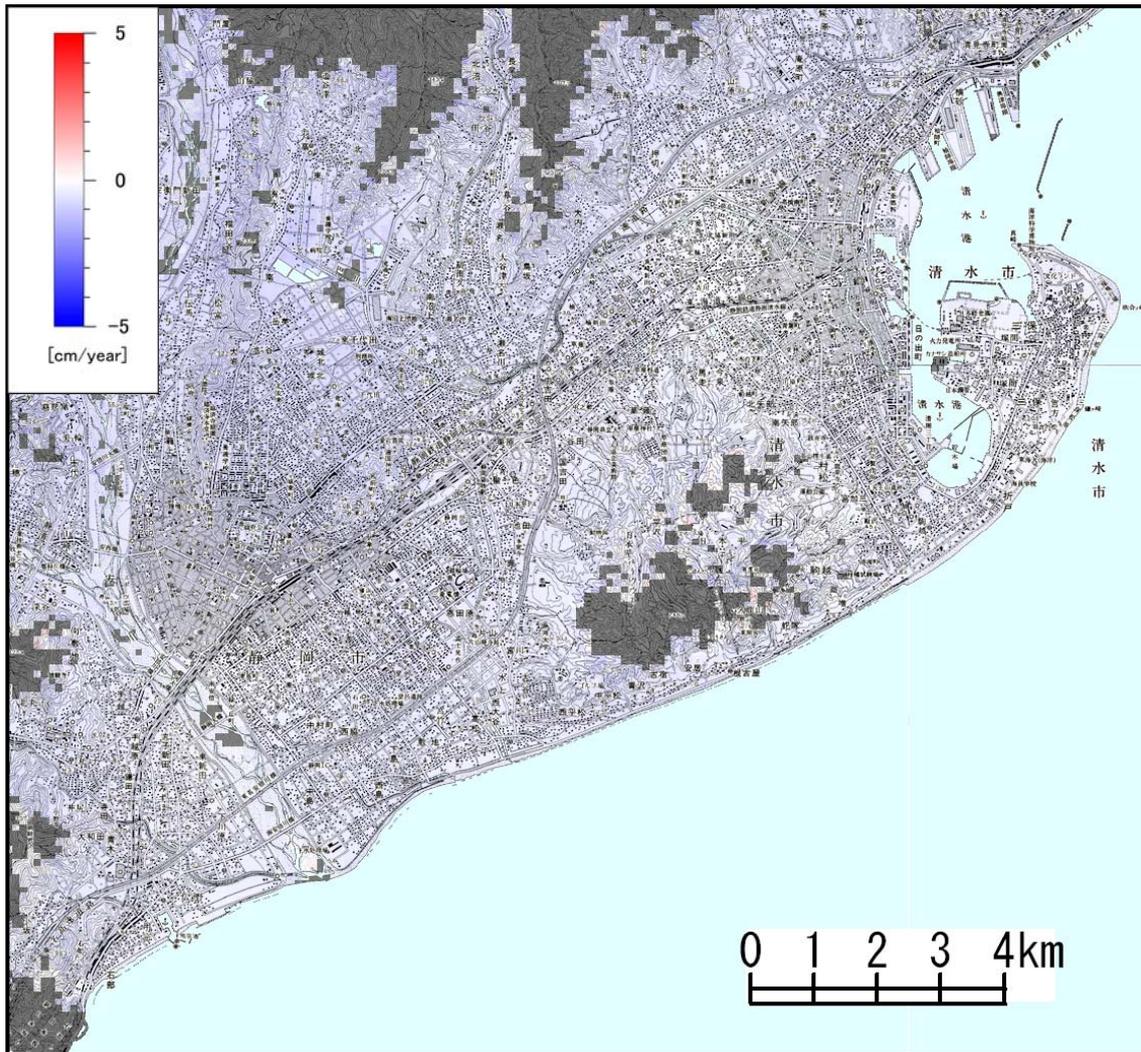
- 3) (準)上下方向の変動量(衛星視線方向から上下変動を抽出)
2007年～2010年のデータを使用し、年間の地盤沈下速度を推定した。

判読) 静岡市街地では、地盤沈下と思われる変動は確認できない。

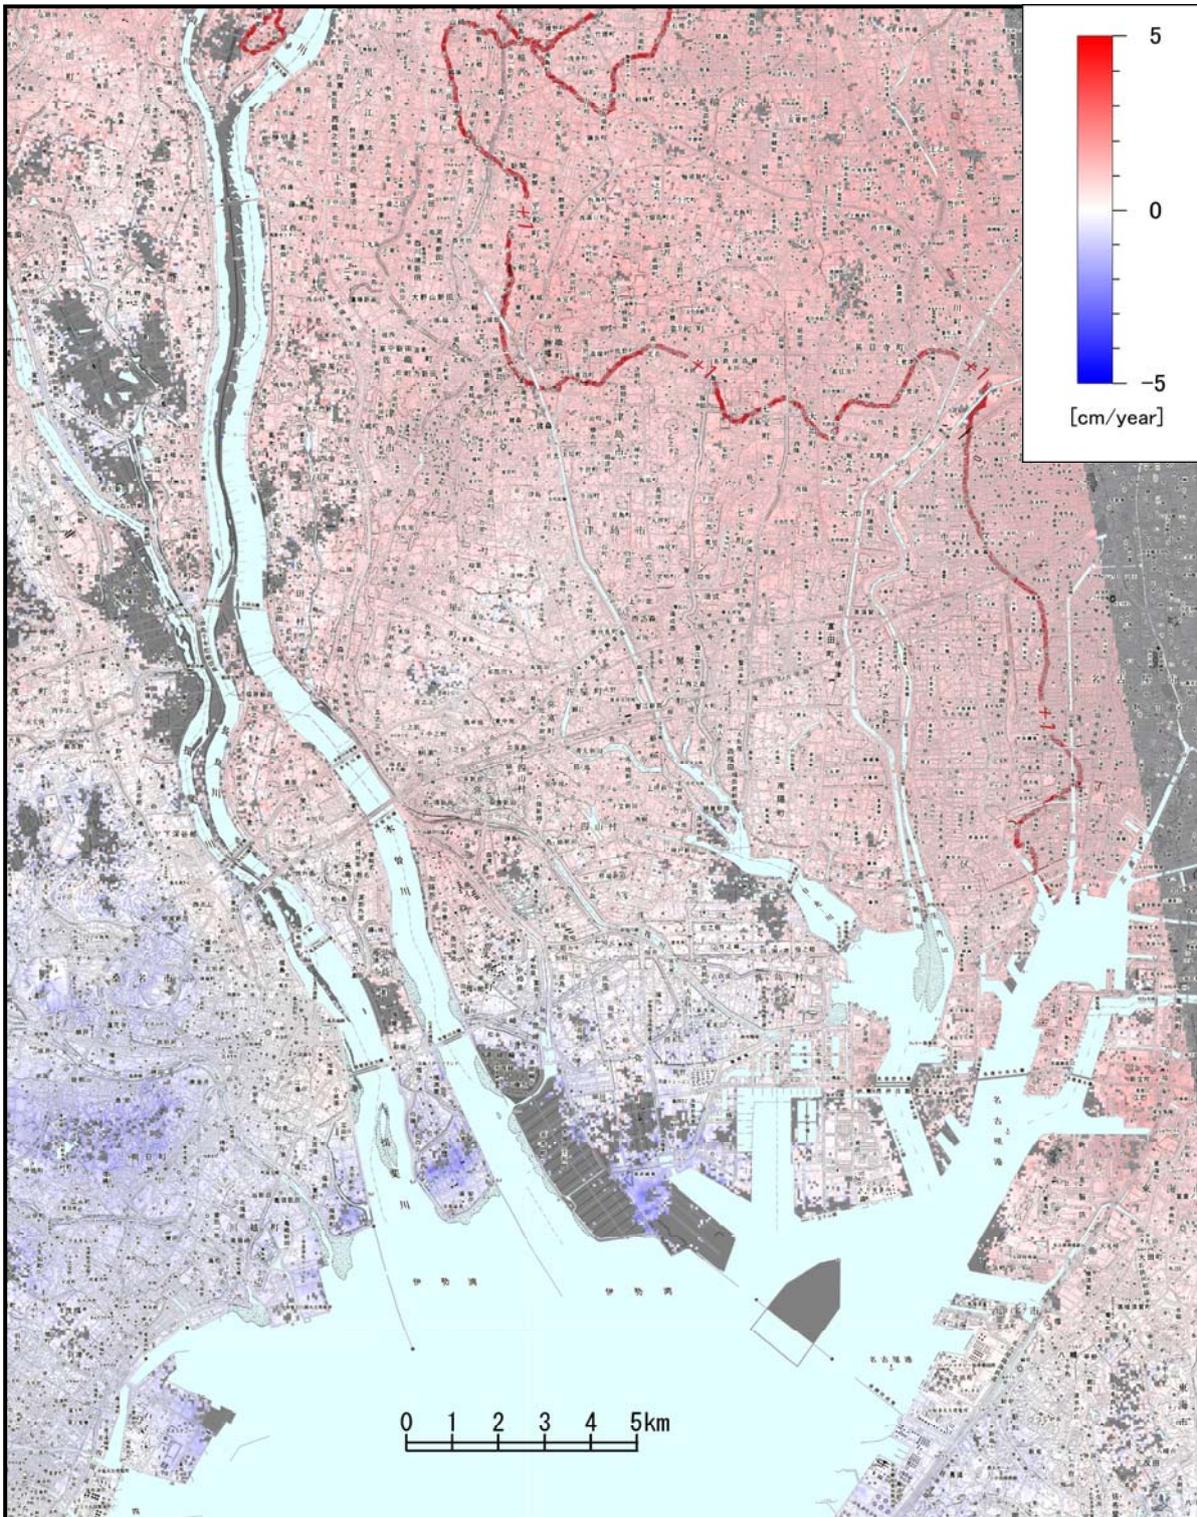
2010年は南行の観測データがなかったため、過去(2006~2009年)の解析結果を利用し、年間の地盤沈下速度を推定した。

判読) 濃尾平野では、地盤沈下と思われる変動は確認できない。

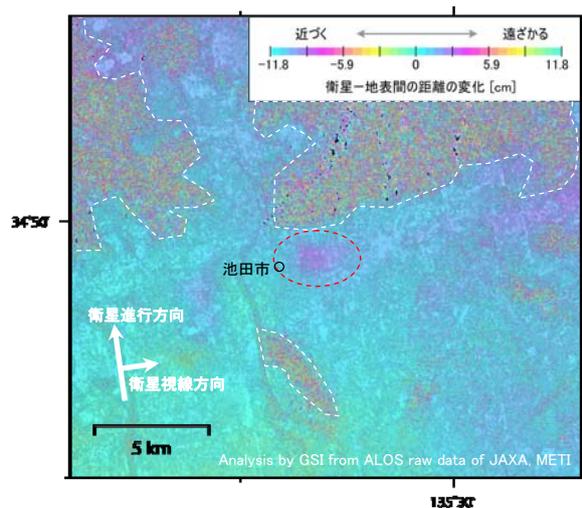
判読) 池田市・大阪湾埋立地では、衛星から遠ざかる変動が確認できる(赤破線部)。
白破線部は、干渉不良のため、変動の有無は確認できない。

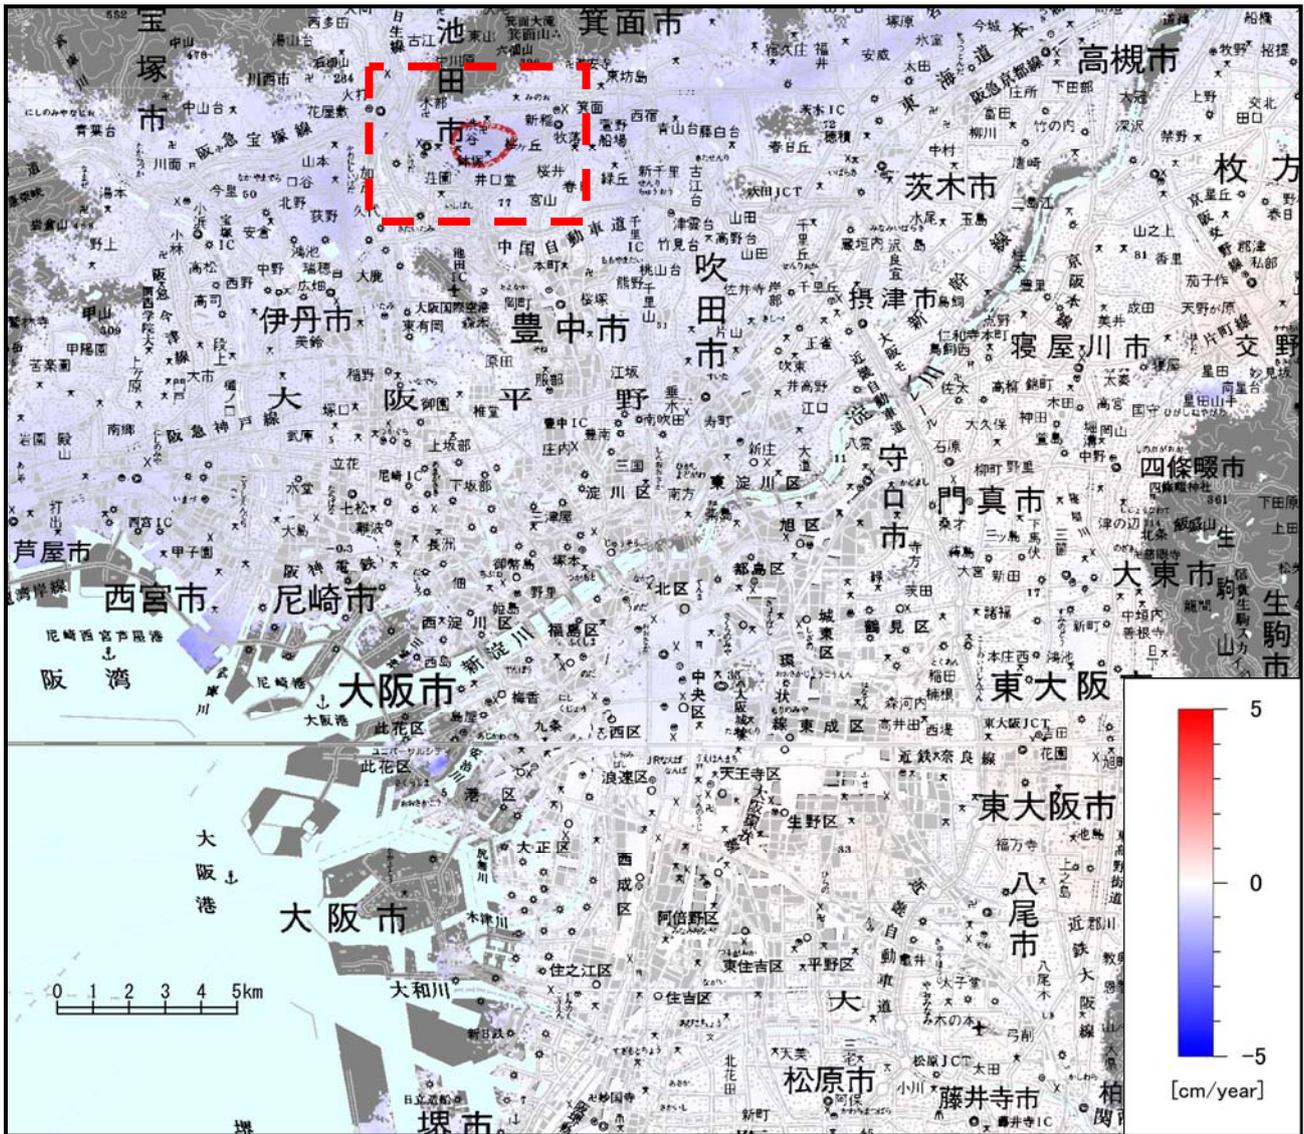
3) (準)上下方向の変動量(衛星視線方向から上下変動を抽出)
 2008年～2010年のデータを使用し、年間の地盤沈下速度を推定した。

判読) 池田市では、2008年～2010年のデータを使用した結果、約1cm/年の地盤沈下と思われる変動が確認できる。

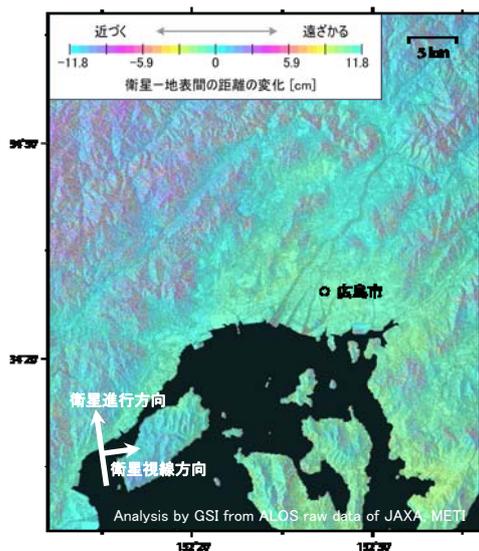
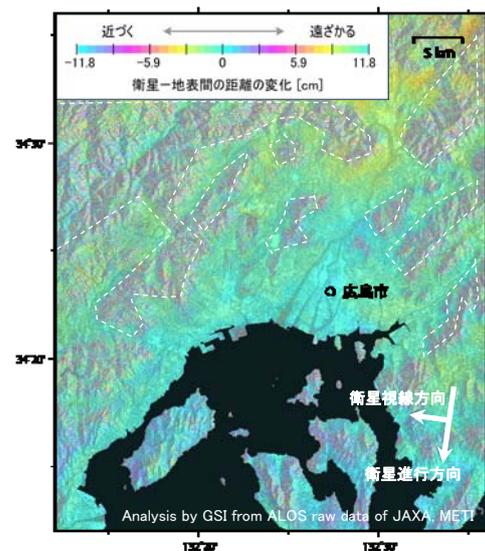
判読) 広島市街地では、北行・南行軌道共にノイズレベルを超えるような変動は確認できない。
白破線部は、干渉不良のため、変動の有無は確認できない。

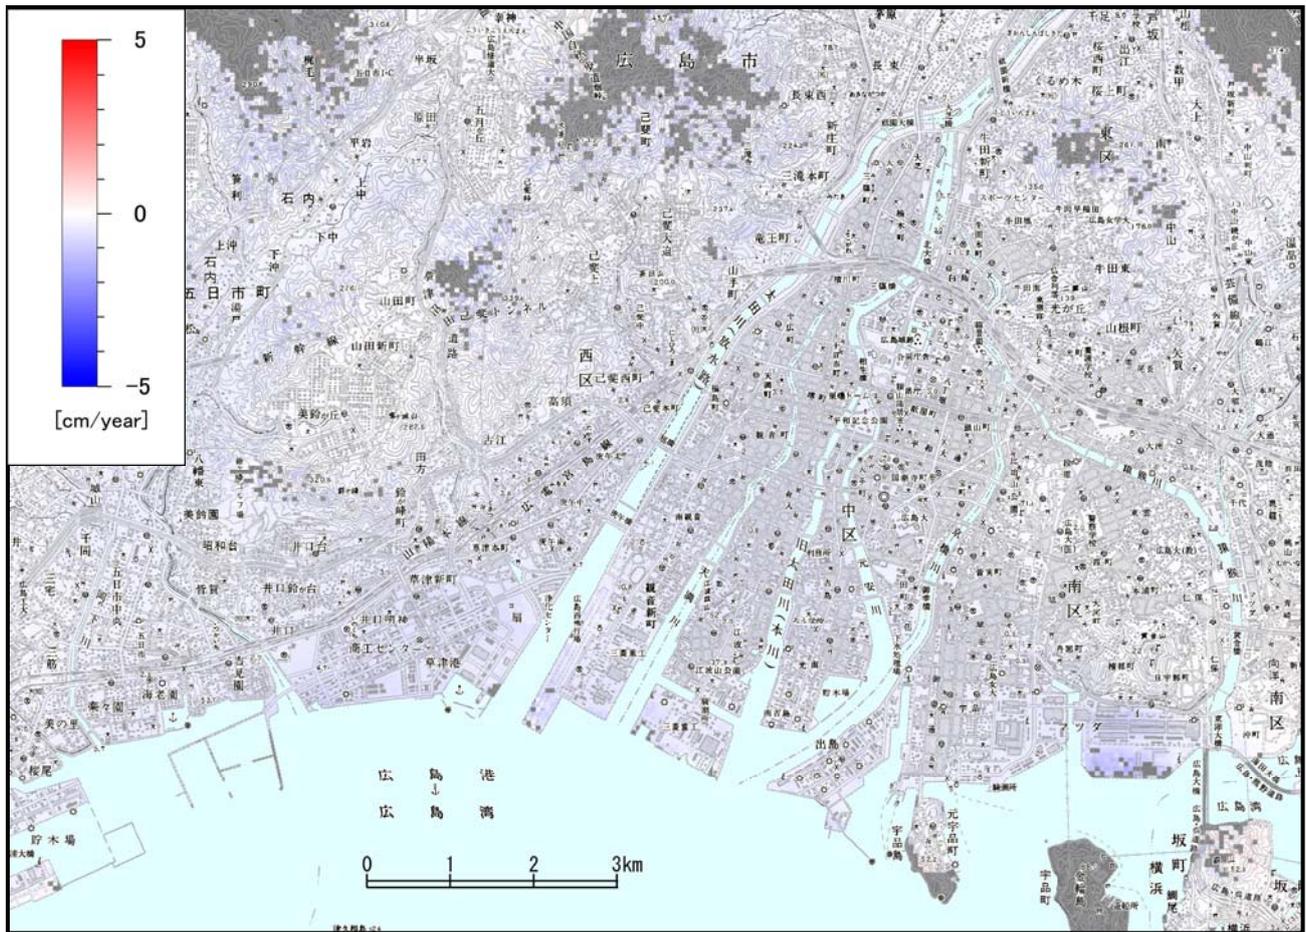
3) (準)上下方向の変動量(衛星視線方向から上下変動を抽出)
 2007年～2010年のデータを使用し、年間の地盤沈下速度を推定した。

判読) 広島市街地では、地盤沈下と思われる変動は確認できない。

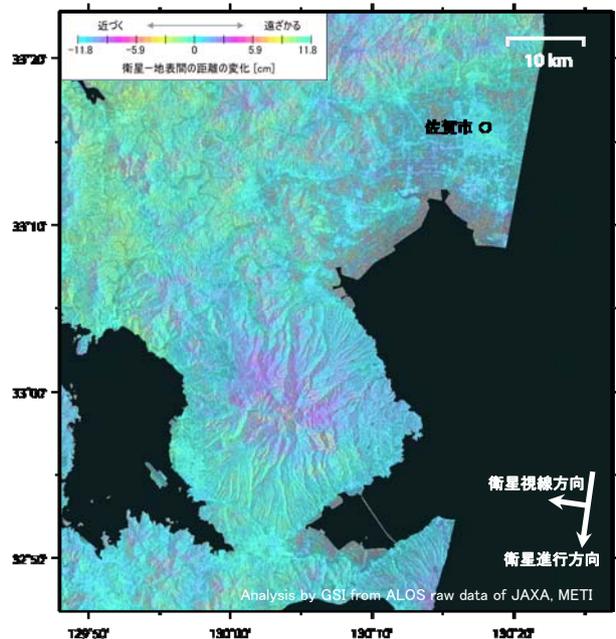
判読) 佐賀市では、北行・南行軌道共にノイズレベルを超えるような変動は確認できない。
白破線部では、ノイズを含む位相変化が顕著に見られるため、変動の有無は確認できない。

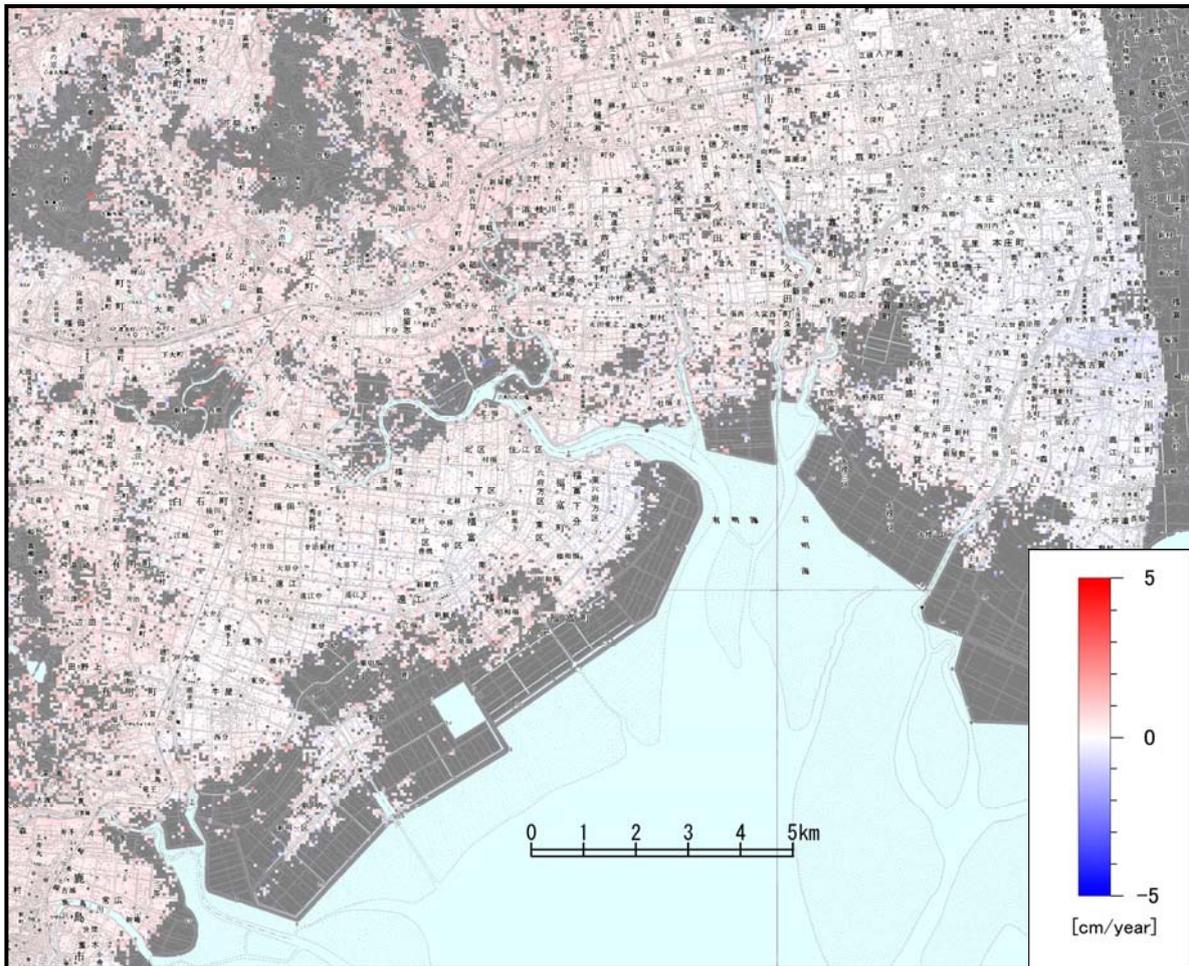
- 3) (準)上下方向の変動量(衛星視線方向から上下変動を抽出)
2007年～2010年のデータを使用し、年間の地盤沈下速度を推定した。

判読) 白石町周辺では、地盤沈下と思われる変動は確認できない。

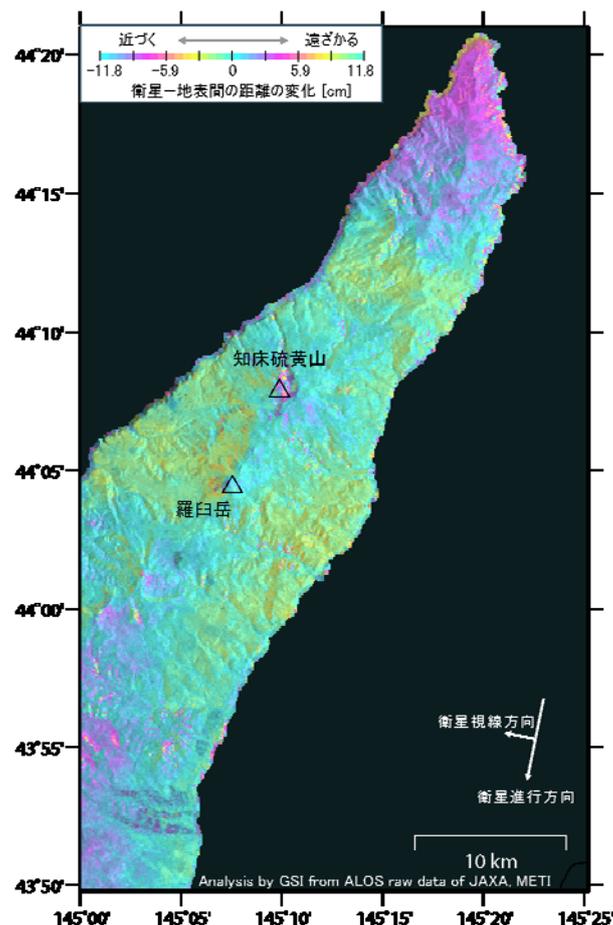
判読) 羅臼岳では、北行・南行軌道共にノイズレベルを超えるような火山性の変動は確認できない。

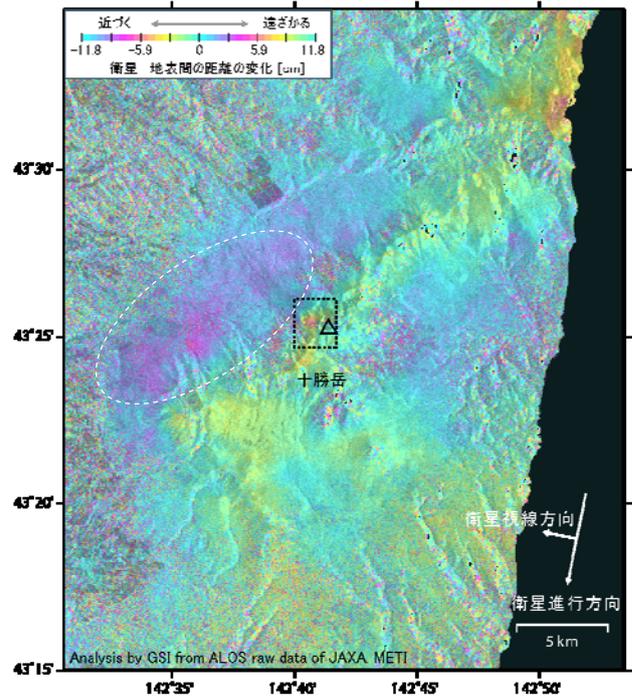
判読) 長期間の解析結果では、前十勝火口周辺で膨張性(衛星に近づく)の変動が確認できる(黒破線部・右図)。短期間の解析結果では、ノイズレベルを超えるような火山性の変動は確認できない。白破線部では、ノイズを含む位相変化が顕著に見られるため、変動の有無は確認できない。

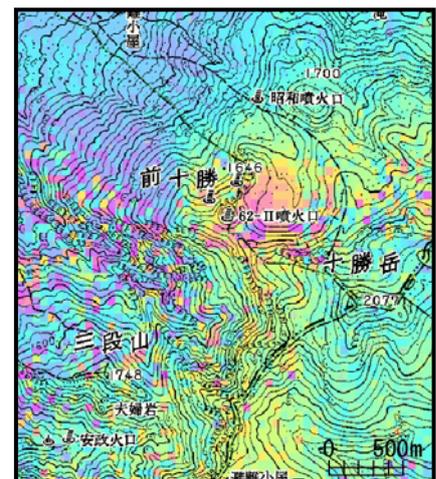
No.7の解析結果の前十勝周辺を拡大した図

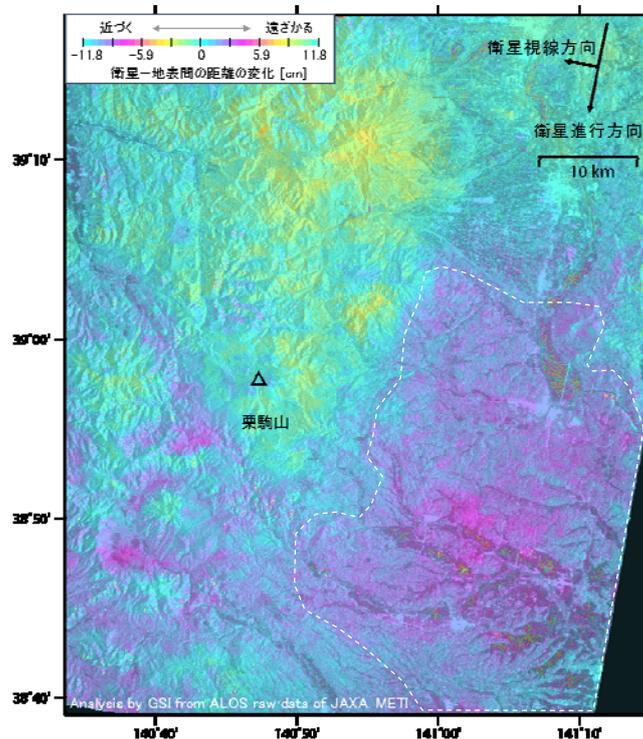
判読) 栗駒山では、北行・南行軌道共にノイズレベルを超えるような火山性の変動は確認できない。
白破線部では、ノイズを含む位相変化が顕著に見られるため、変動の有無は確認できない。

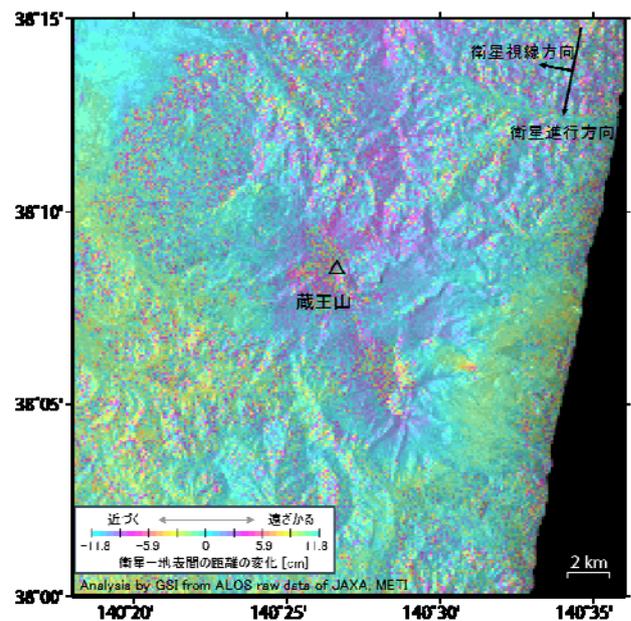
判読) 蔵王山では、北行・南行軌道共にノイズレベルを超えるような火山性の変動は確認できない。
白破線部では、ノイズを含む位相変化が顕著に見られるため、変動の有無は確認できない。

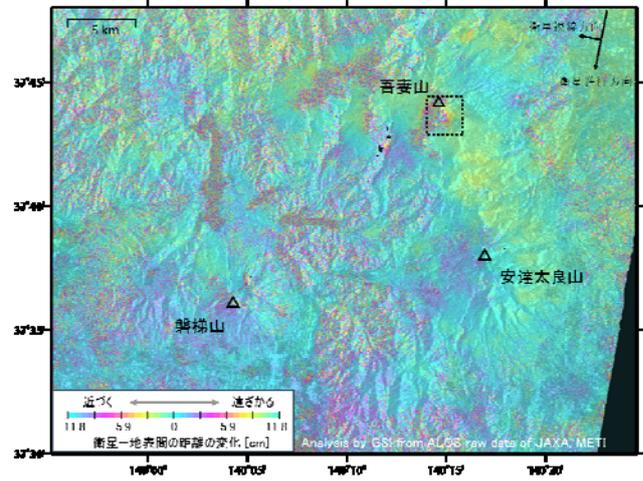
判読) 長期間の解析結果では、吾妻山大穴火口周辺で膨張性(衛星に近づく)の変動が確認できる(黒破線部・右図)。
 短期間の解析結果では、ノイズレベルを超えるような火山性の変動は確認できない。

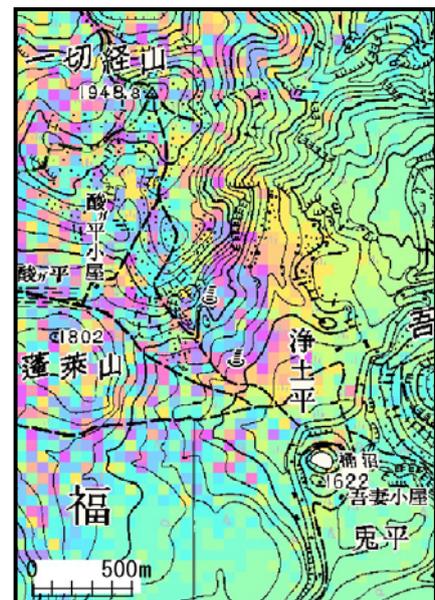
No.1の解析結果の大穴火口周辺を拡大した図

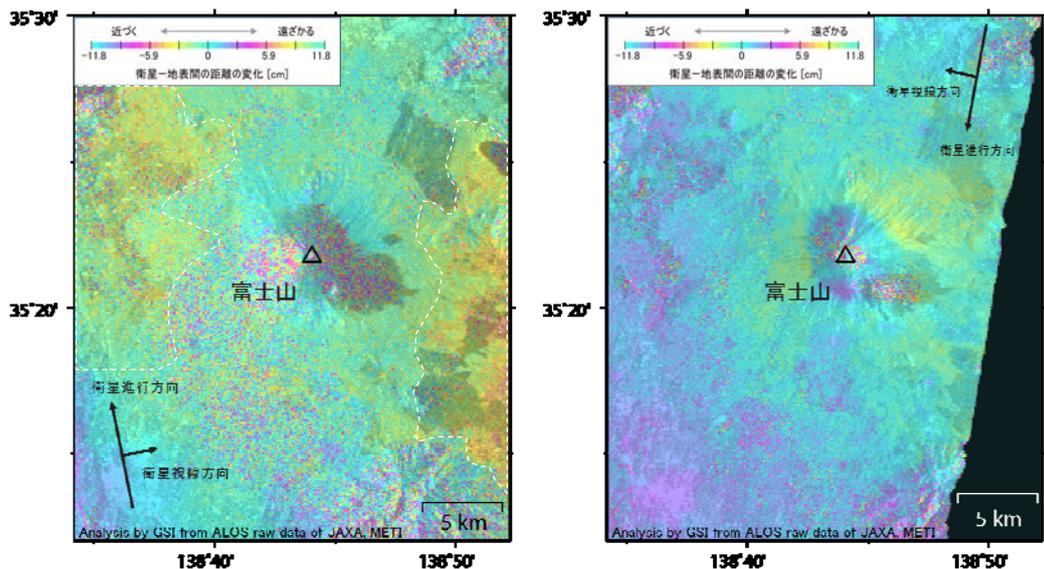
2008/05/18 - 2010/08/24(No.3)解析結果 2007/10/19 - 2010/06/11(No.10)解析結果

判読) 富士山では、北行・南行軌道共にノイズレベルを超えるような火山性の変動は確認できない。
白破線部では、ノイズを含む位相変化が顕著に見られるため、変動の有無は確認できない。

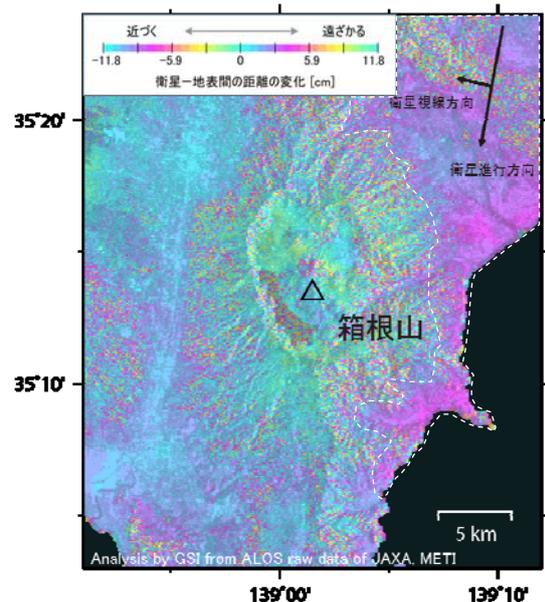
判読) 箱根山では、北行・南行軌道共にノイズレベルを超えるような火山性の変動は確認できない。
白破線部では、ノイズを含む位相変化が顕著に見られるため、変動の有無は確認できない。

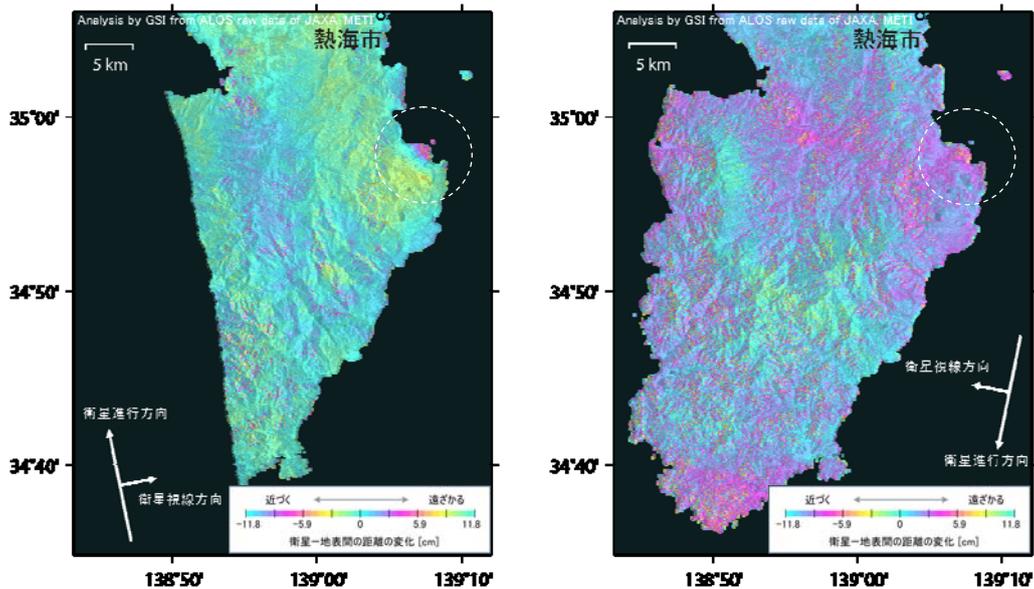
判読) 2009年12月に発生した伊豆東部群発地震に伴う変動が確認できるが(白破線部)、伊豆東部火山群では、北行・南行軌道共にノイズレベルを超えるような火山性の変動は確認できない。

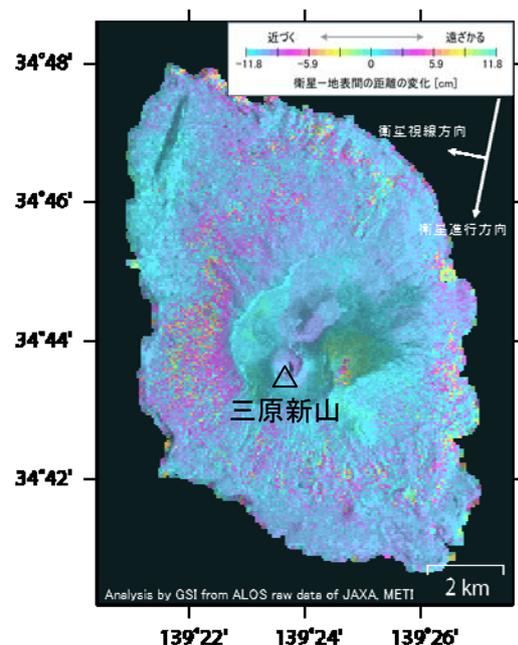
判読) 伊豆大島では、北行・南行軌道共にノイズレベルを超えるような火山性の変動は確認できない。
白破線部では、ノイズを含む位相変化が顕著に見られるため、変動の有無は確認できない。

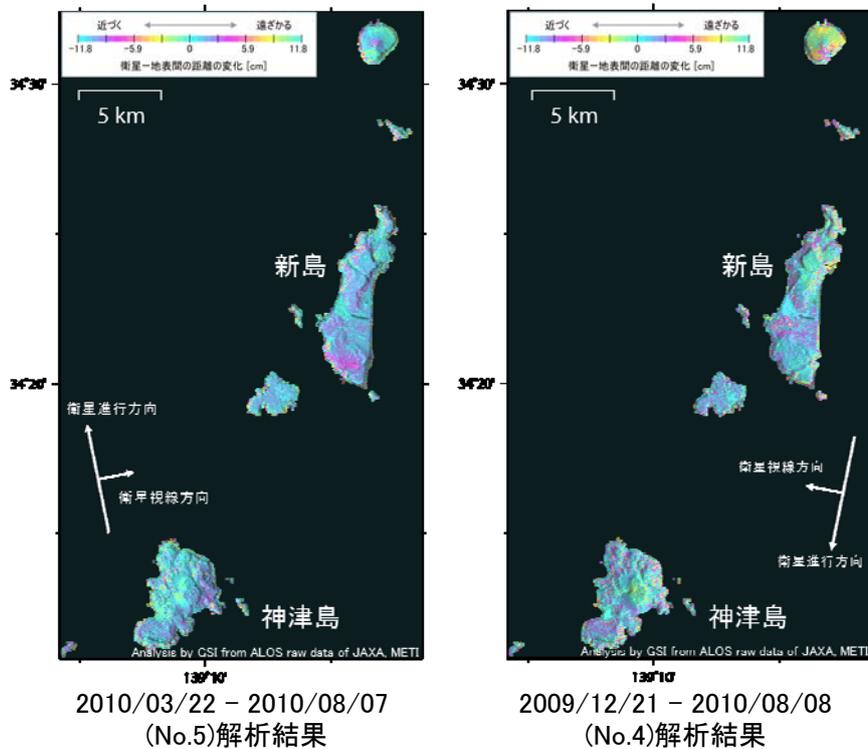
判読) 新島・神津島では、北行・南行軌道共にノイズレベルを超えるような火山性の変動は確認できない。

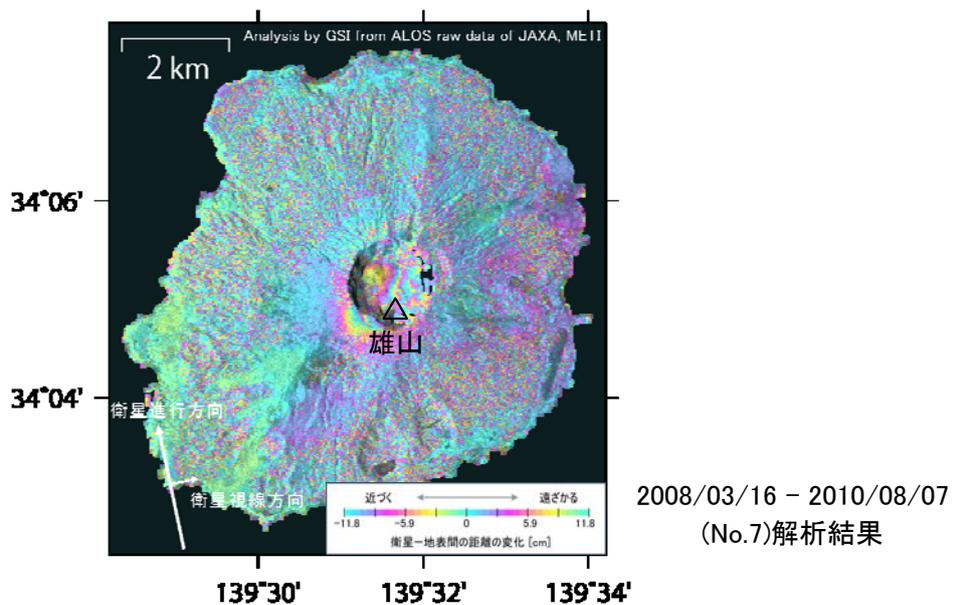
判読) 雄山火口付近では、収縮性(衛星から遠ざかる)の変動が確認できる。

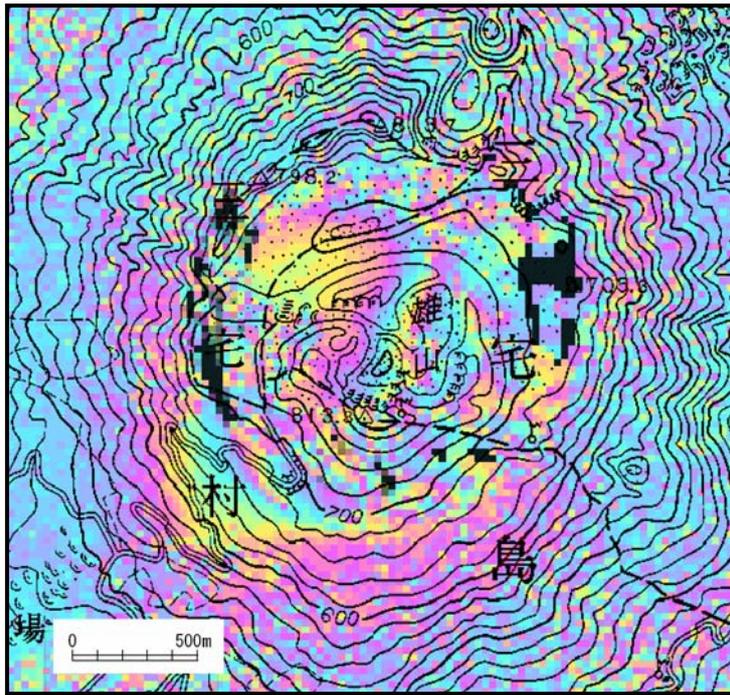
No.7 の解析結果の雄山周辺を拡大した図

判読) 雄山火口付近では、収縮性(衛星から遠ざかる)の変動が確認できる。

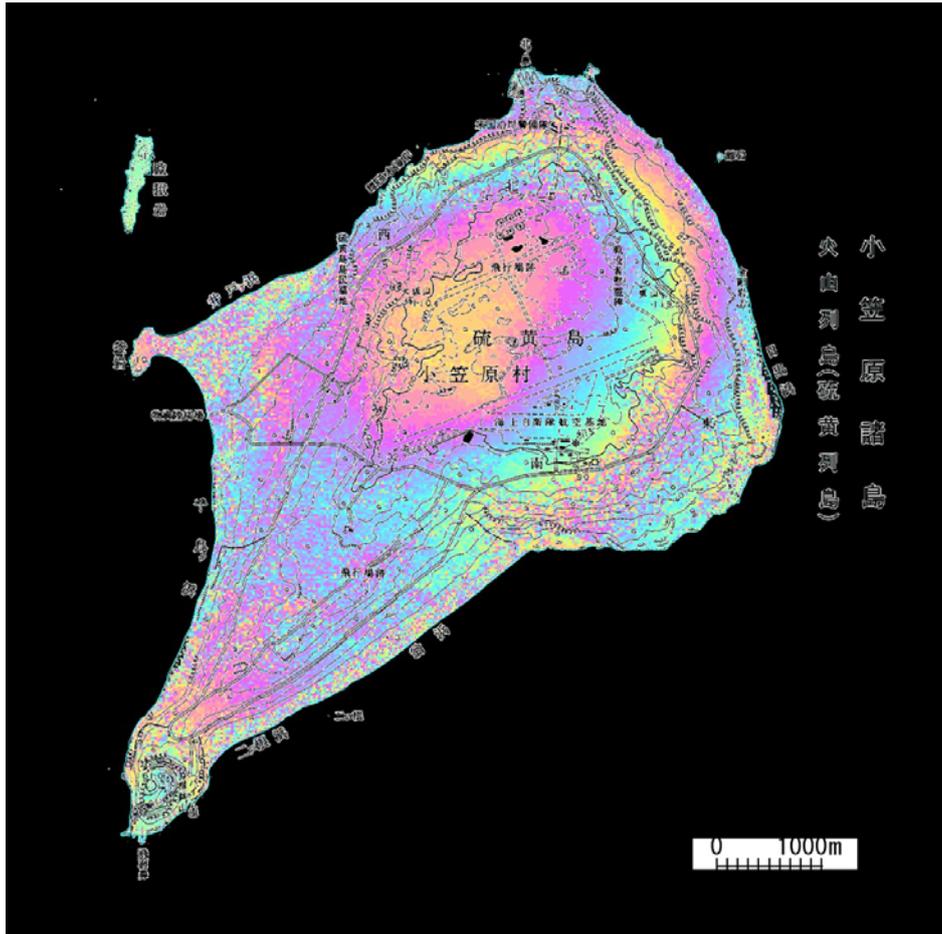
No.1 の解析結果の拡大した図

判読) 硫黄島では、火山性の変動が確認できる。

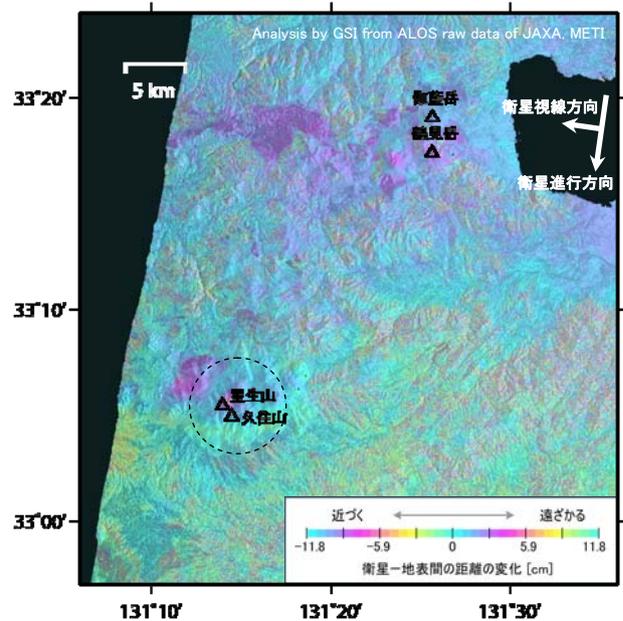
判読) 星生山周辺では、収縮性(衛星から遠ざかる)の変動が確認できる(黒破線部)。

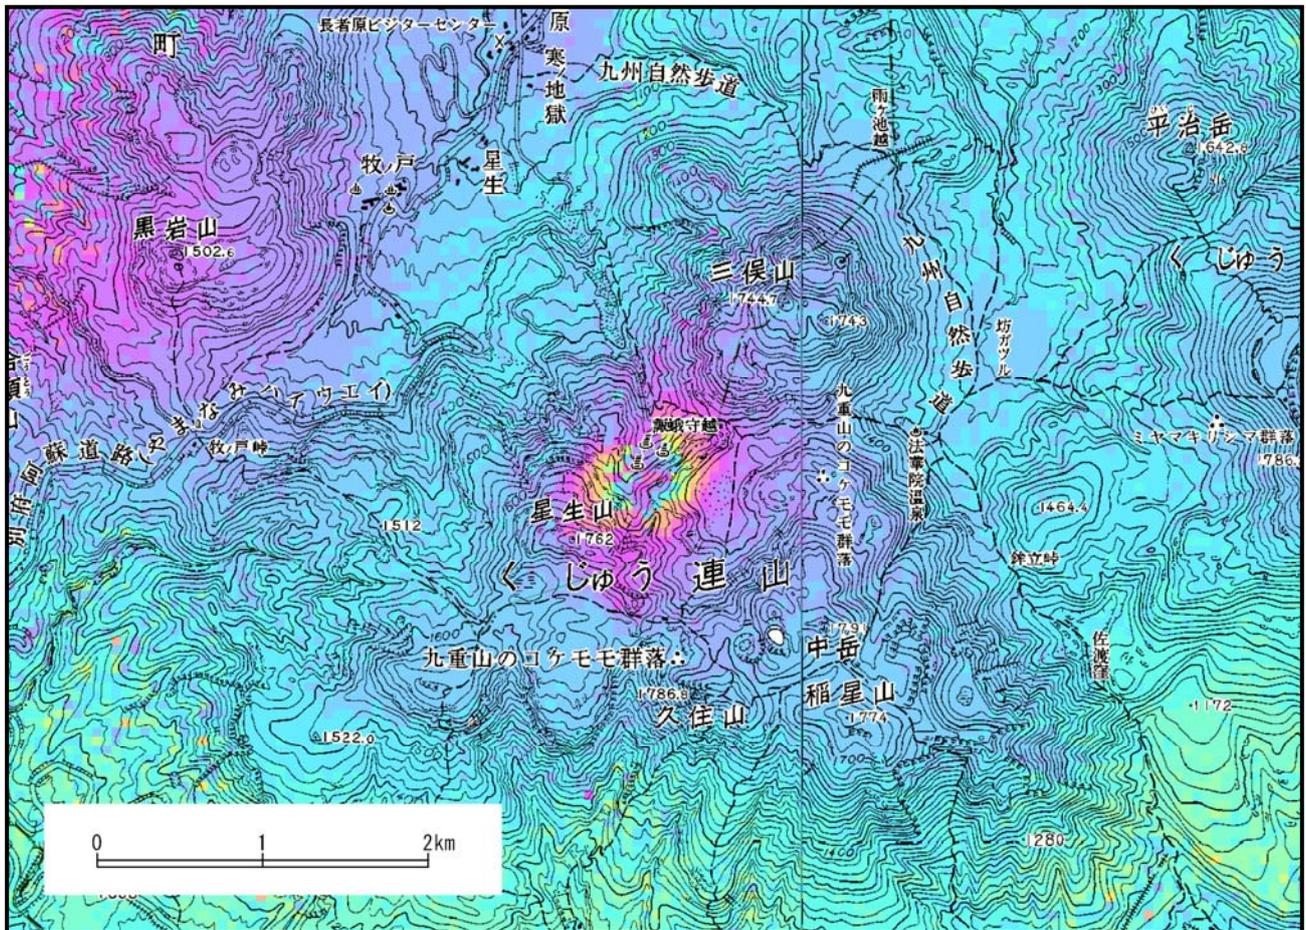
No.2 の解析結果の星生山周辺を拡大した図

判読) 九重連山の星生山周辺では、収縮性(衛星から遠ざかる)の変動が確認できる。

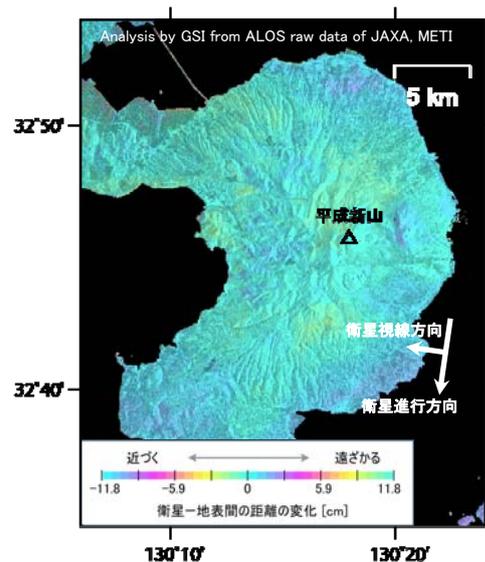
判読) 長期間の解析結果では、平成新山の溶岩ドームの変形と思われる、収縮性(衛星から遠ざかる)の変動が確認できる(黒破線部)。
 短期間の解析結果では、ノイズレベルを超えるような火山性の変動は確認できない。

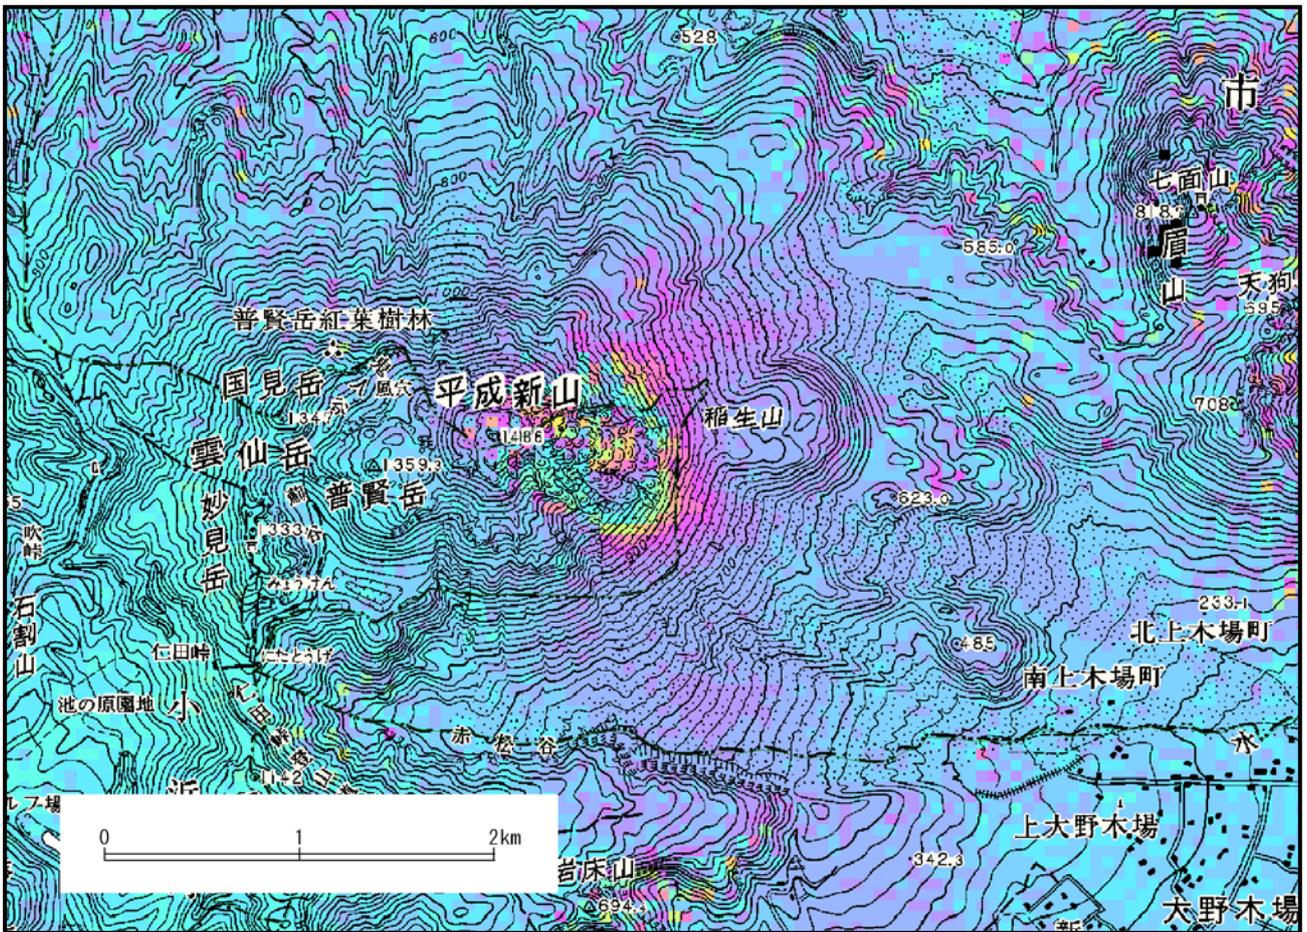
No.10 の解析結果の平成新山周辺を拡大した図

判読) 平成新山の溶岩ドームでは、収縮性(衛星から遠ざかる)の変動が確認できる。

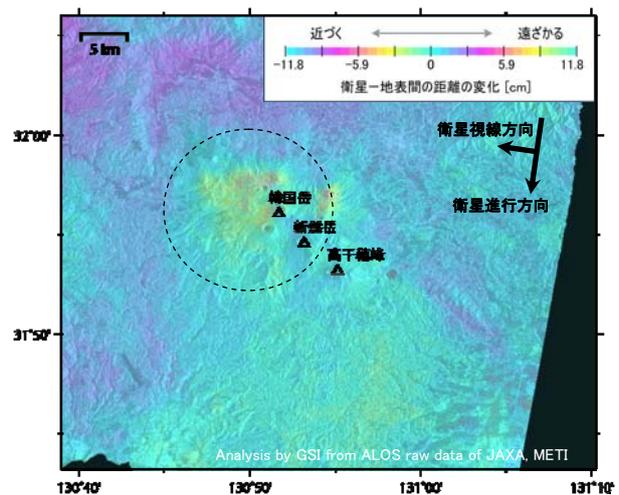
判読) 新燃岳北西部では、膨張性(衛星に近づく)の変動(2011年新燃岳噴火)が確認できる。(黒破線部)

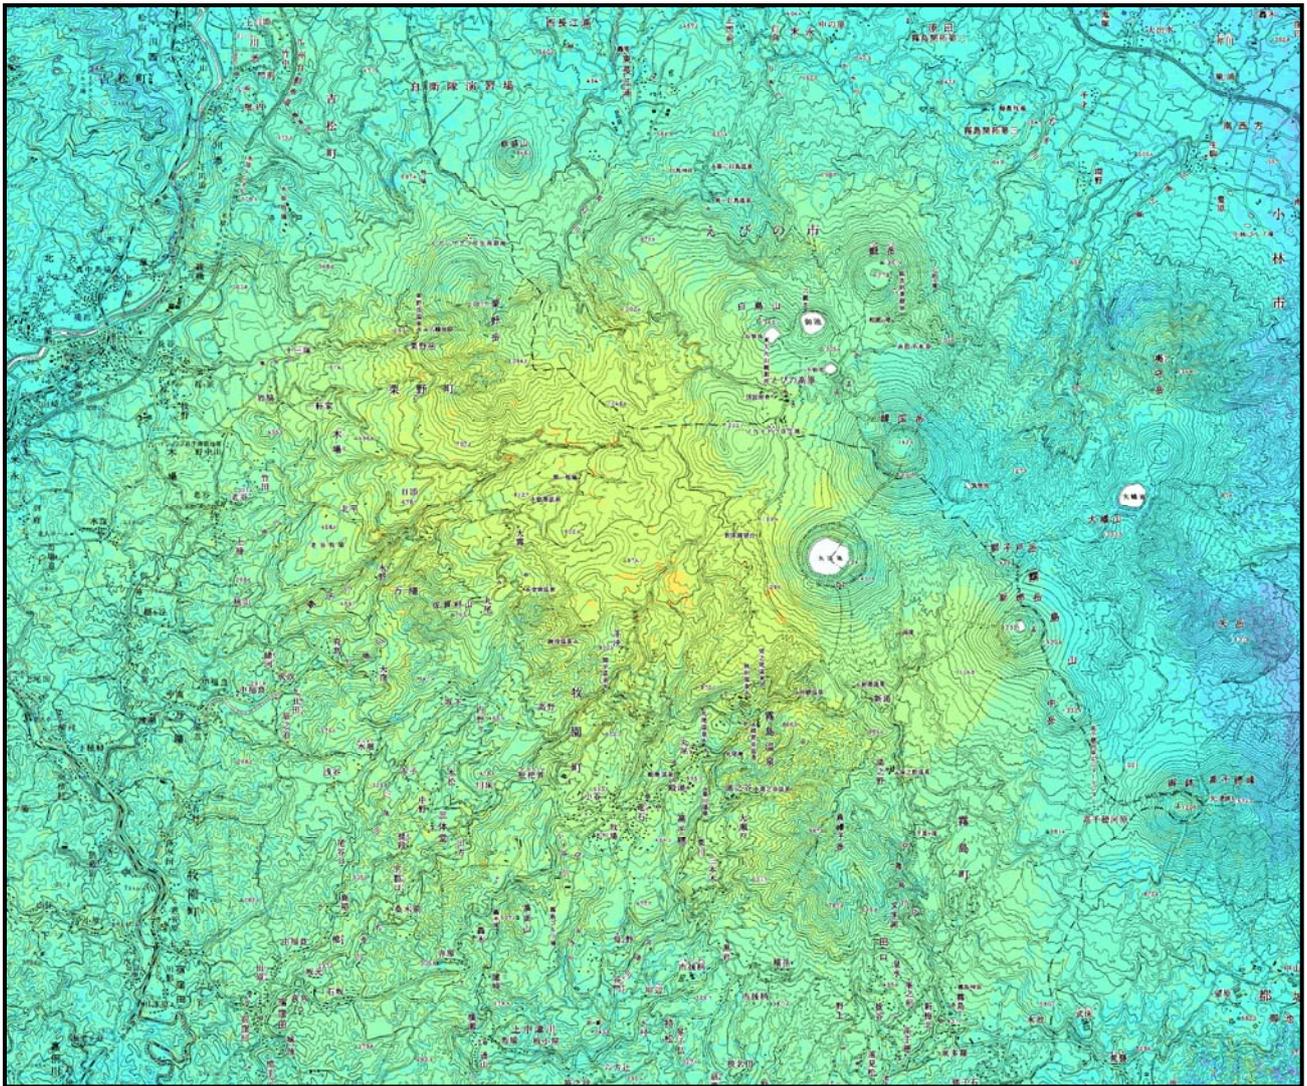
No.2 の解析結果の新燃岳北西周辺を拡大した図

判読) 新燃岳北西部では、膨張性(衛星に近づく)の変動(2011年新燃岳噴火)が確認できる。

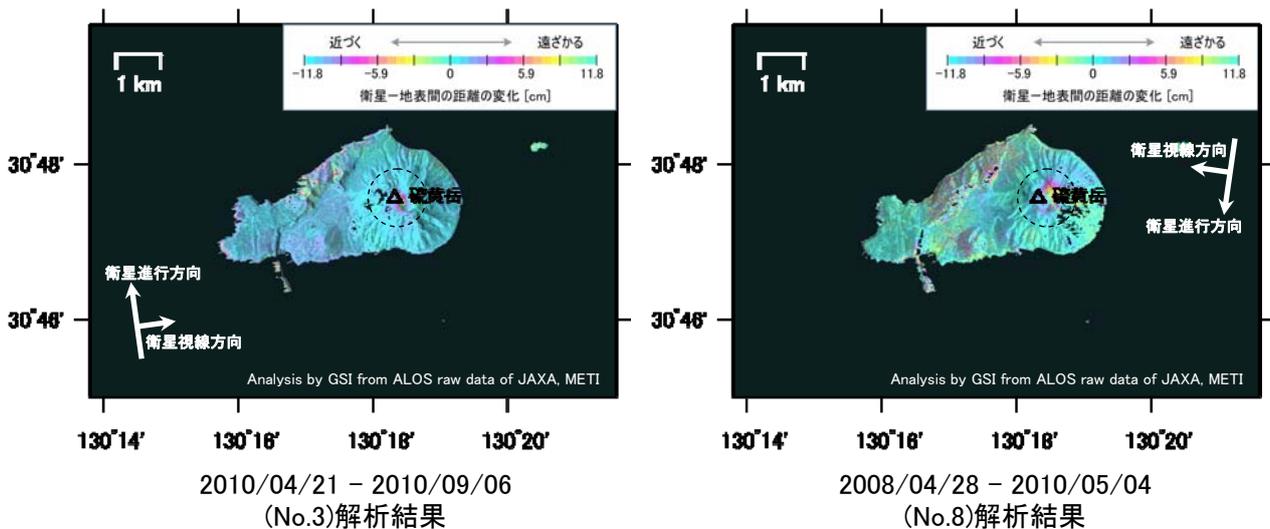
判読) 硫黄岳火口周辺では、北行・南行軌道共に収縮性(衛星から遠ざかる)の変動が確認できる(黒破線部)。
