平成 22 年 高精度地盤變動測量(干渉 SAR)

監視年報

平成 23 年 3 月

国土地理院

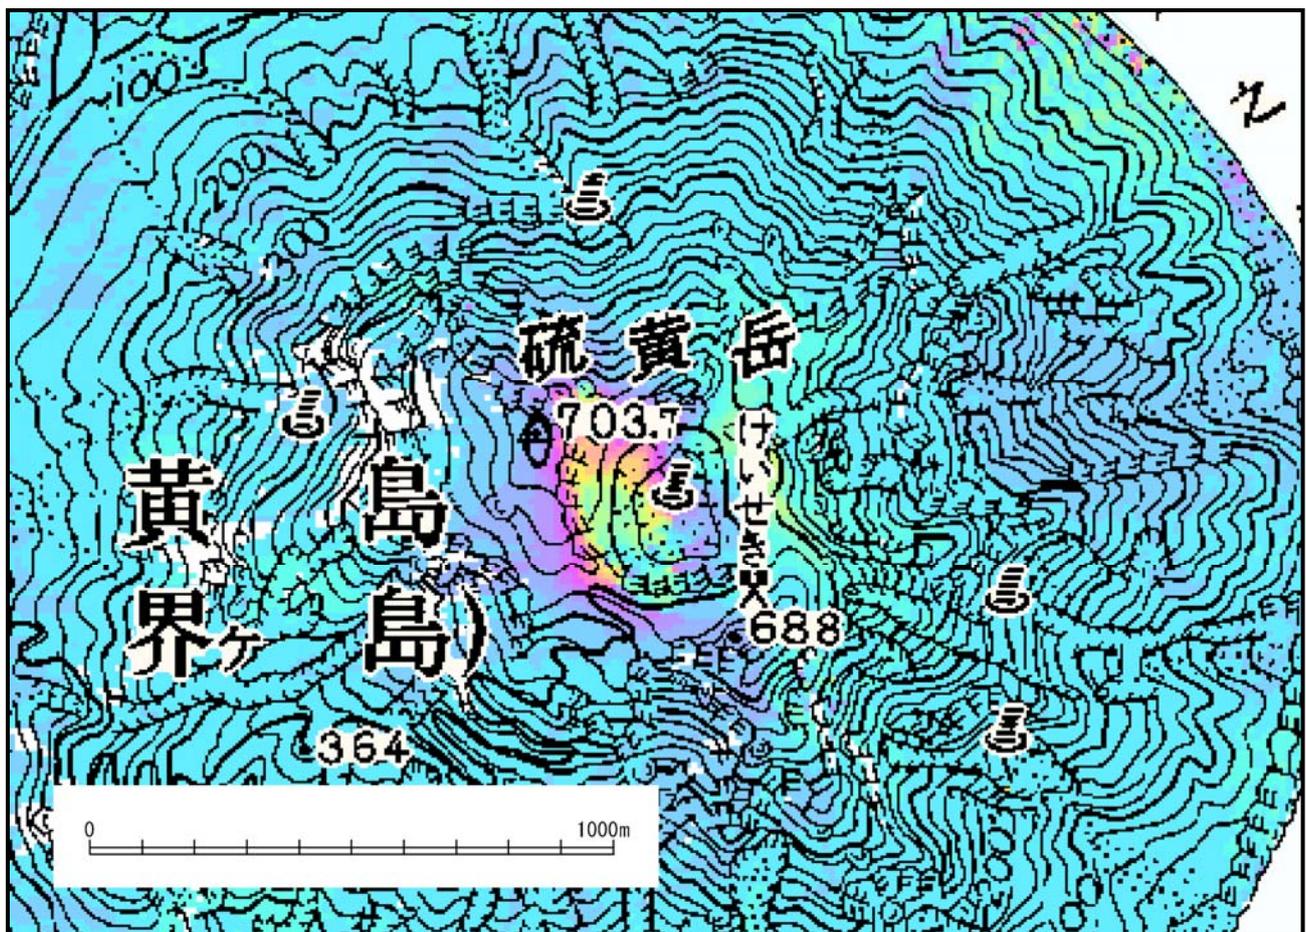
No.3 の解析結果の硫黄岳周辺を拡大した図

判読) 硫黄岳火口周辺では、収縮性(衛星から遠ざかる)の変動が確認できる。

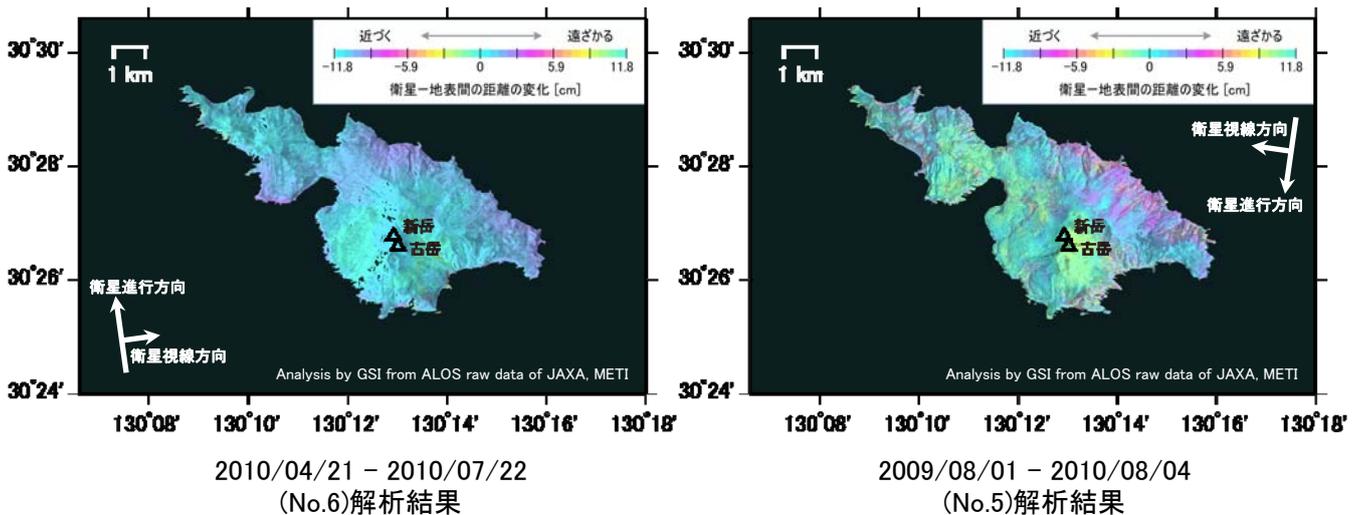
判読) 口永良部島では、北行・南行軌道共にノイズレベルを超えるような火山性の変動は確認できない。

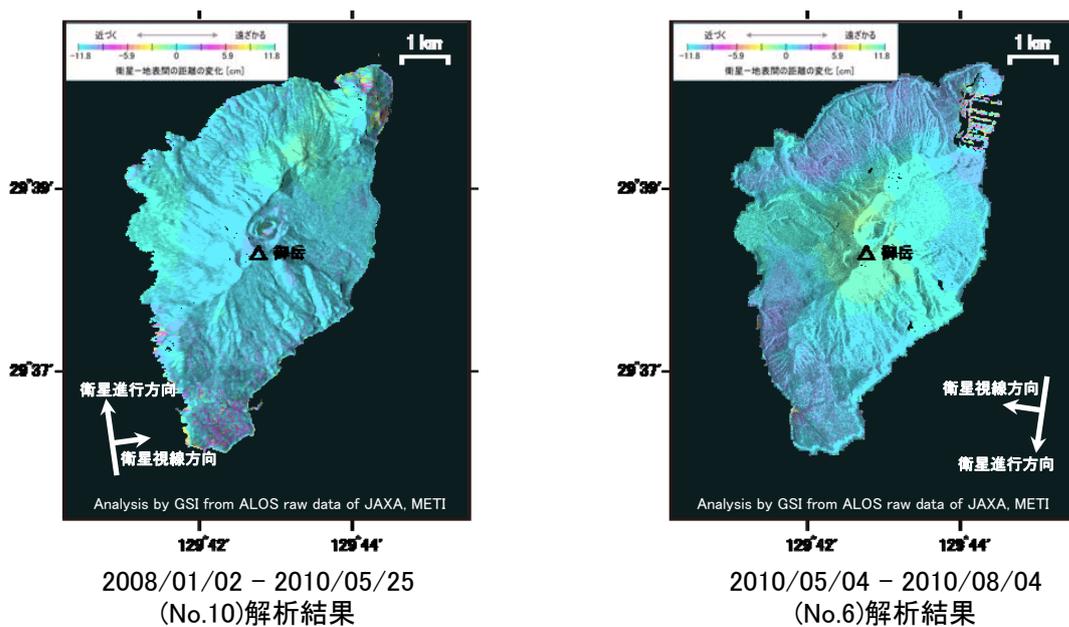
判読) 諏訪之瀬島では、北行・南行軌道共にノイズレベルを超えるような火山性の変動は確認できない。

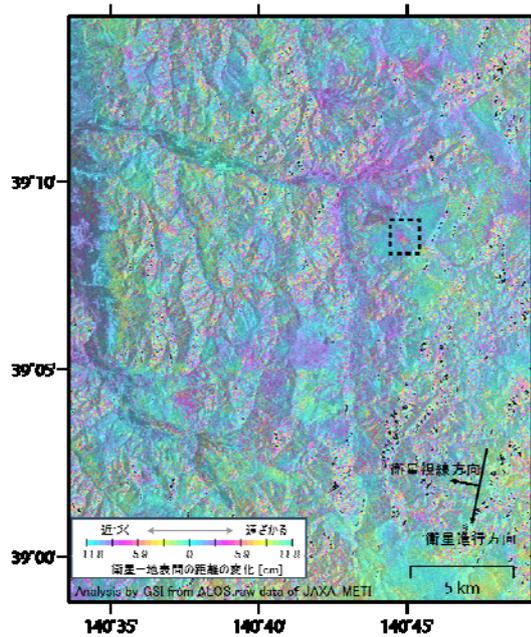
判読) 長期間(約 1 年間)の解析結果では、狼沢周辺で地すべり性の地表変動が確認できる(黒破線部・右図)。
 短期間の解析結果では、ノイズレベルを超えるような変動は確認できない。
 白破線部では、ノイズを含む位相変化が顕著に見られるため、変動の有無は確認できない。

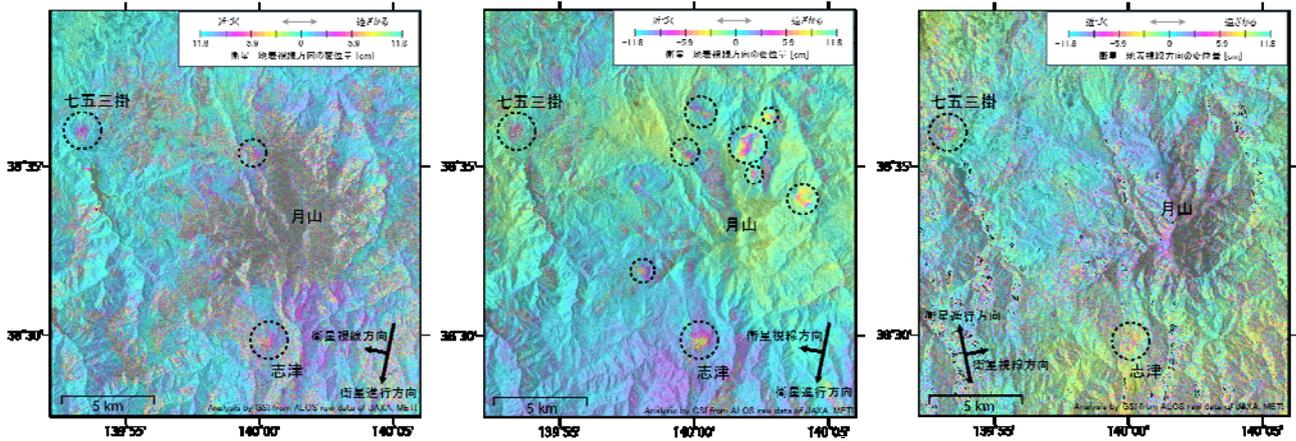
a)2006/04/27 - 2007/04/30(南行) b)2006/09/12 - 2008/09/17(南行) c)2006/06/06 - 2008/10/12(北行)

判読) 2006年~2008年に月山周辺では、地すべり性の地表変動が数箇所確認できる(特に黒破線部)。

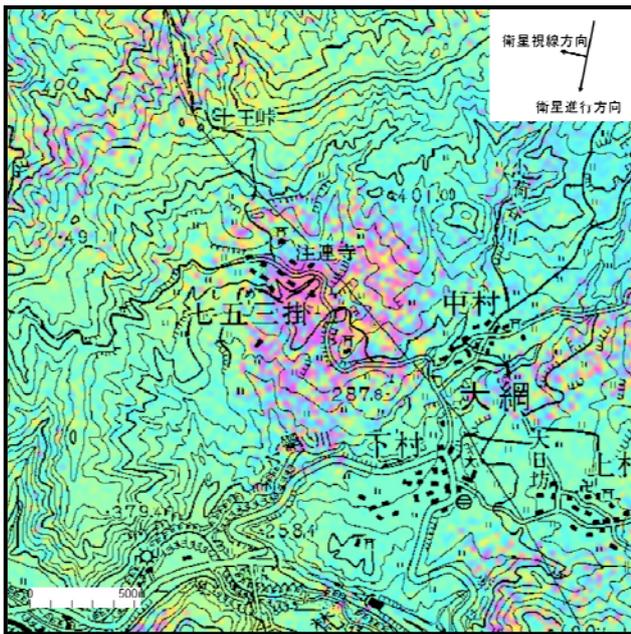
b)の七五三掛地区を拡大した図
2006年9月-2008年9月の約2年間で約5~6cm 衛星から遠ざかる地表変動が確認できる。
